RESOLUCION DE ALCALDIA N° 340 - 2023-MDJLBYR

PLAN DE CONTROL DE AVENIDAS DEL DISTRITO DE JOSE LUIS BUSTAMANTE Y RIVERO - 2023-2024

**MUNICIPALIDAD DISTRITAL DE JOSE LUIS BUSTAMANTE
Y RIVERO**

**SUBGERENCIA DE GESTIÓN DEL RIESGO
DE DESASTRES**

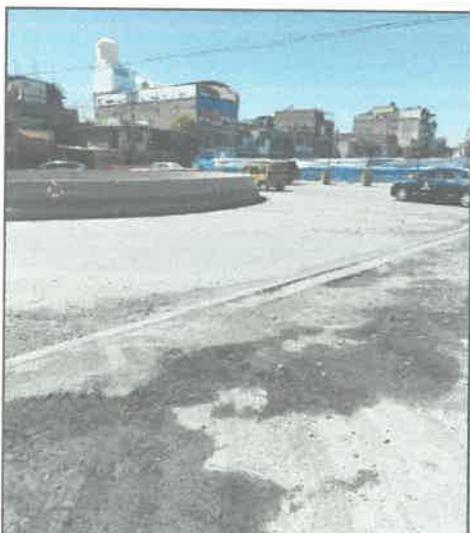
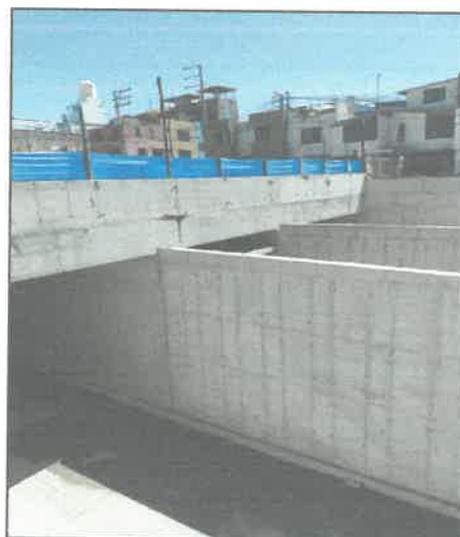
IV. FOTOS QUE MUESTREN EL PELIGRO E INSTALACIONES EXPUESTAS

El puente vehicular denominado **La Isla**, une el distrito de José Luis Bustamante y el Cercado. Puente vehicular de concreto armado, tiene un ancho de 15.51 metros aprox. y una luz libre ampliada. Actualmente el puente está en la etapa final de proceso de construcción (INTERCAMBIO VIAL APERTURADO), infraestructura con la que estaría reduciendo el riesgo que existía.

TIPO	N°	PROBABLES DANOS
PUENTE BADEN LA ISLA	1	Con la obra que se viene ejecutando, estarían siendo minimizados desbordes de los flujos de lodos en las urbanizaciones cercanas, así como daños al puente, en sus cimientos y estructura superior del puente.

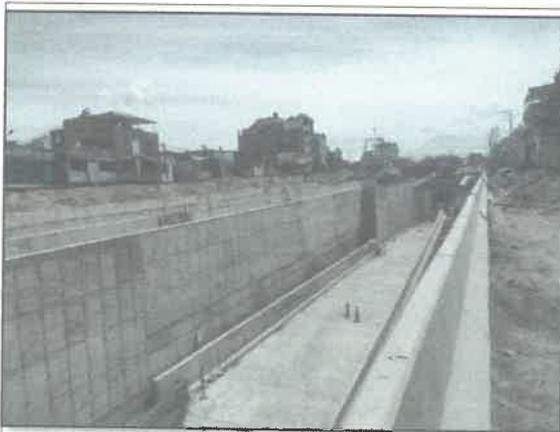
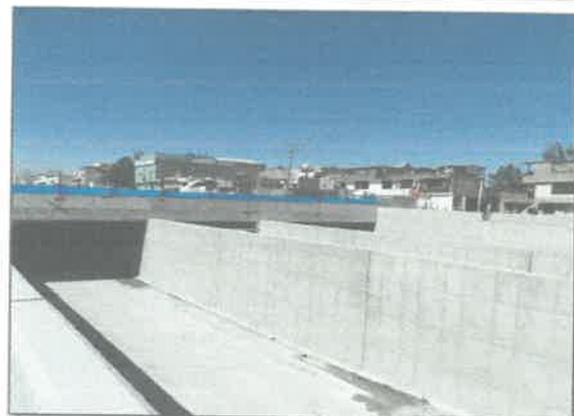
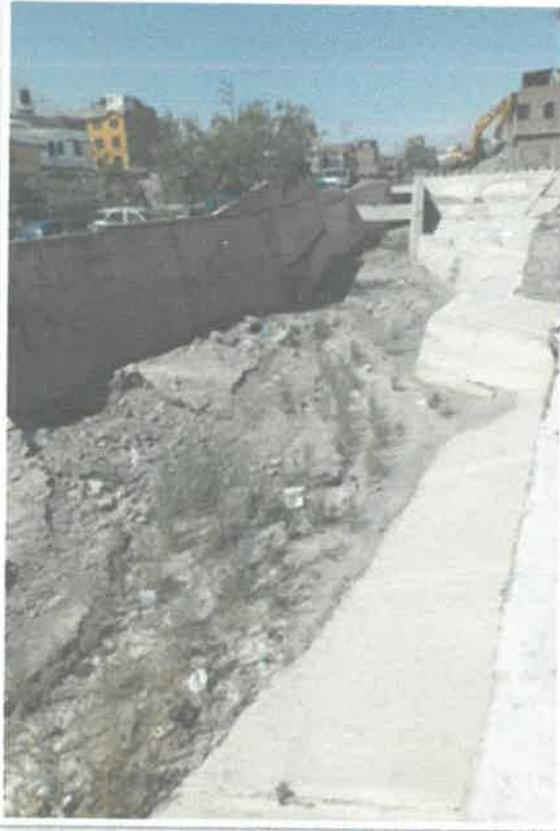
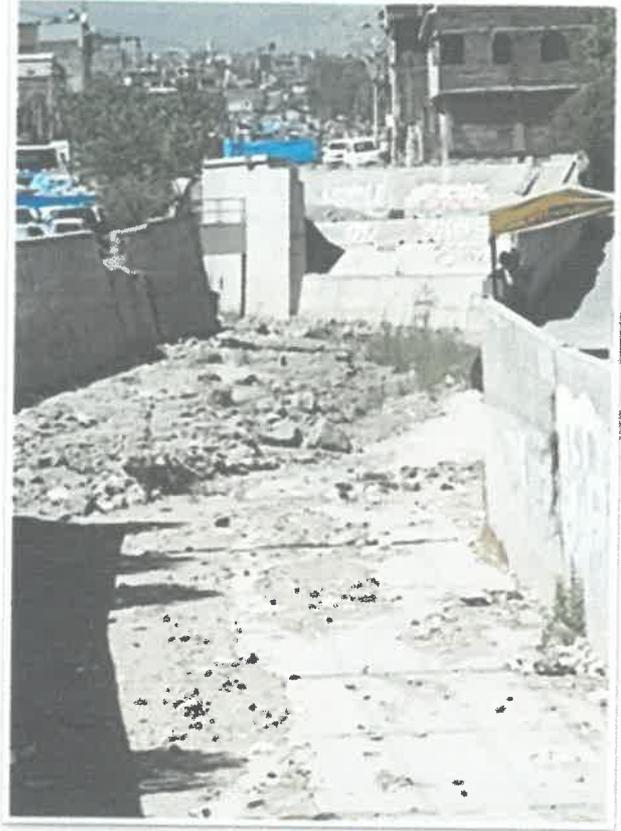
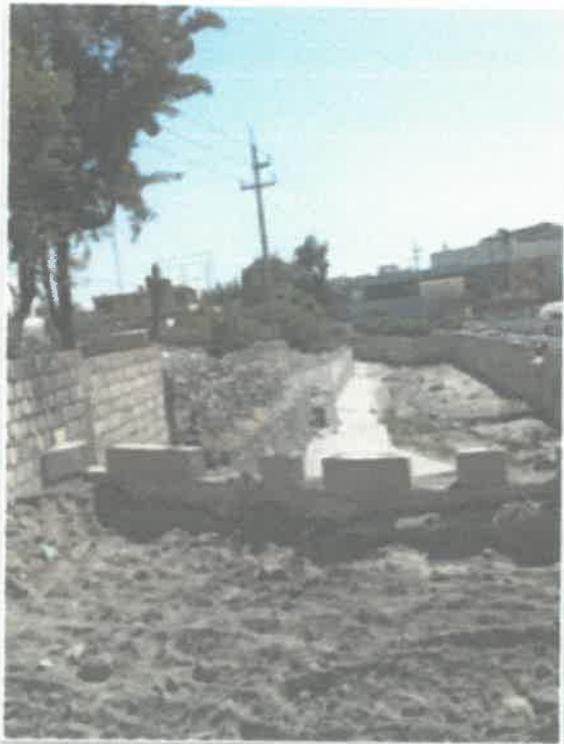
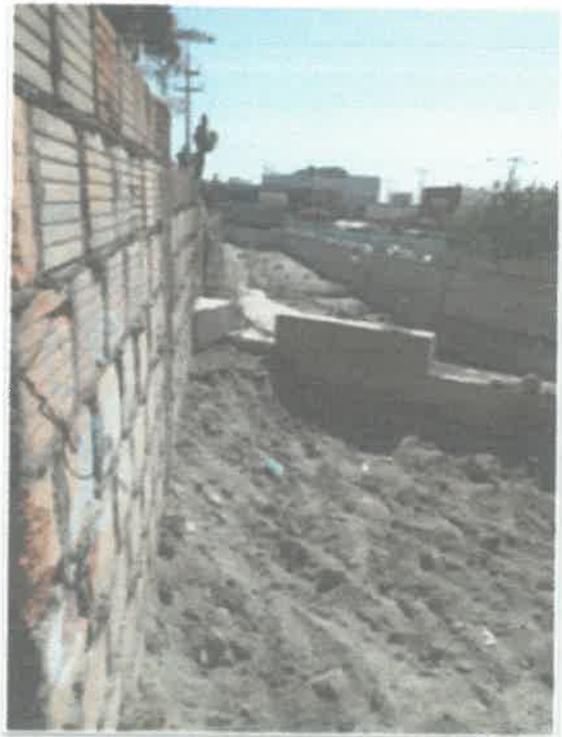
IV. FOTOS QUE MUESTRAN EL TRABAJO DE MUROS DE CONTENCIÓN

Urbanización Malecón Paucarpata, colindante a la segunda torrentera, y en esta zona el ancho de la torrentera ha sido reducido en su ancho de 15.00 a 11.60 m aprox., en la actualidad se viene culminando los trabajos con los muros de contención (intercambio Vial), con esta obra el riesgo por inundaciones estaría controlado. En la última temporada de lluvia mes de abril 2023 se acumuló materiales de canto rodado y tierra que tiene que ser eliminado para que el cauce quede libre.

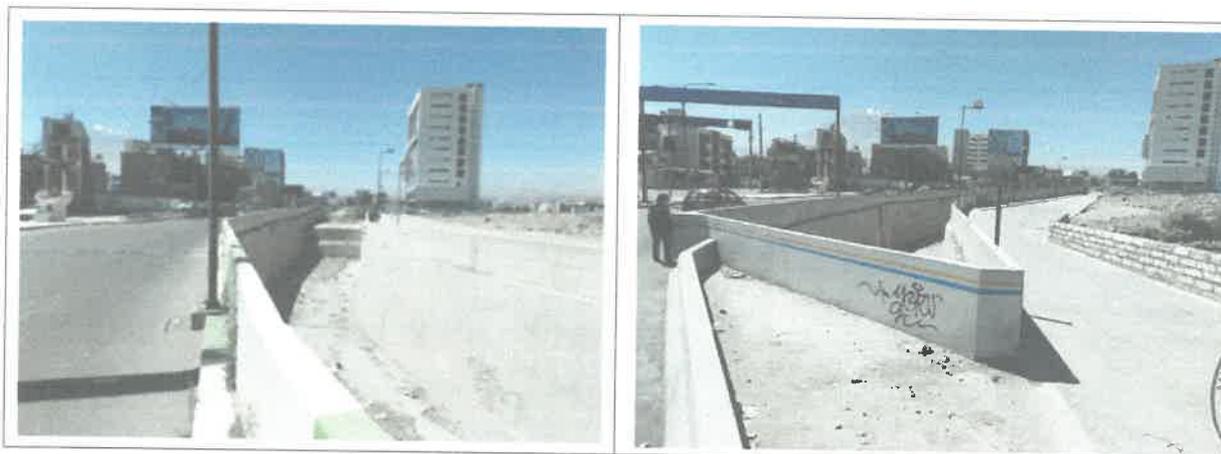
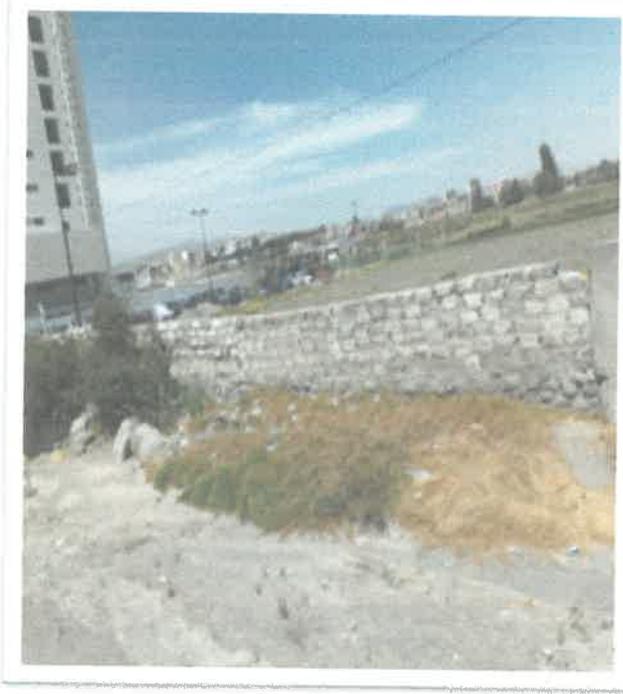
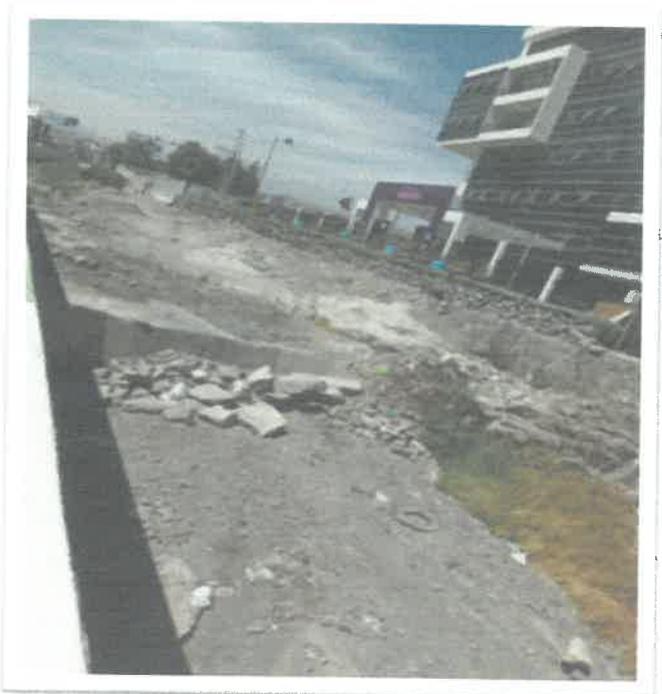
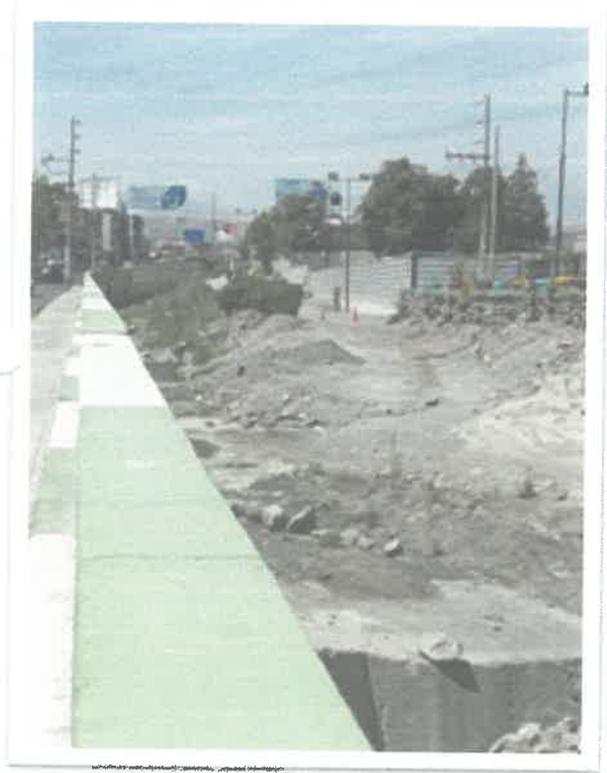
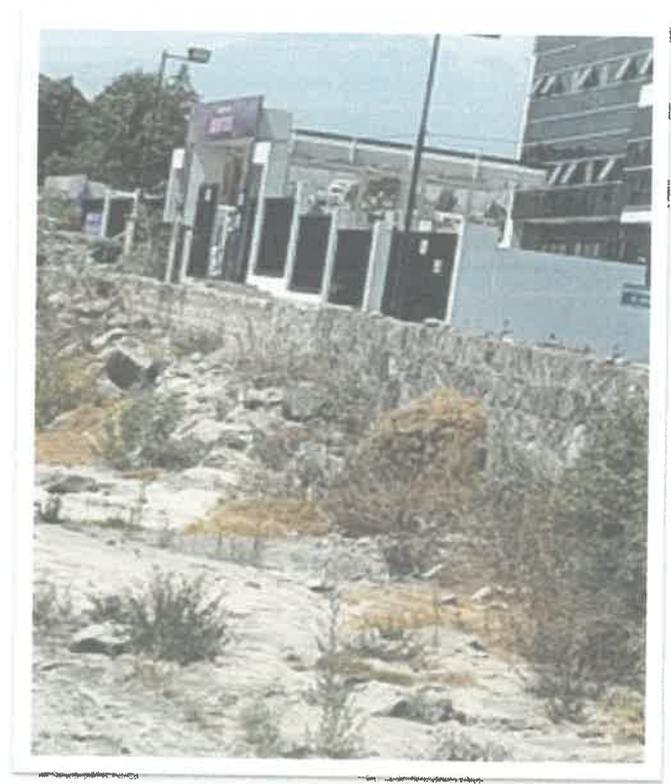
IV. FOTOS QUE MUESTRA EL PELIGRO E INFRAESTRUCTURA

La infraestructura identificada como vulnerable frente a un ingreso de la segunda torrentera -Los Incas, es la UNIVERSIDAD CONTINENTAL, es una institución educativa superior de 6 niveles, que alberga más 1,000 estudiantes. Esta infraestructura se encuentra ubicada cerca al intercambio vial Lambramani y aledaño a la torrentera existe una vía carrozable, el muro de protección existente es precario y de baja altura y ante el ultimo ingreso de la torrentera estos han sufrido un socavamiento en sus bases, por lo que representa un riesgo para la infraestructura de la Universidad, en un próximo evento de lluvias intensas.

TIPO	N°	PROBABLES DANOS
INFRAESTRUCTURA EDUCATIVA PRIVADA DE NIVEL SUPERIOR:UNIVERSIDAD	1	INUNDACION DE LA UNIVERDIDAD Y DAÑO A LA INFAESTRUCTURA POR SOCAVACION DE CIMIENTO HASTA EL POSIBLE COLAPSO

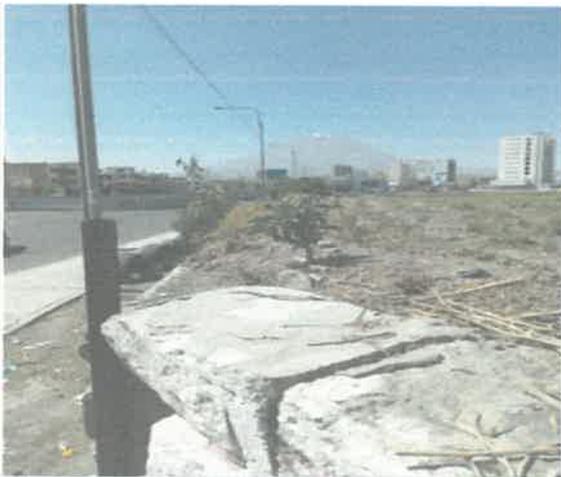
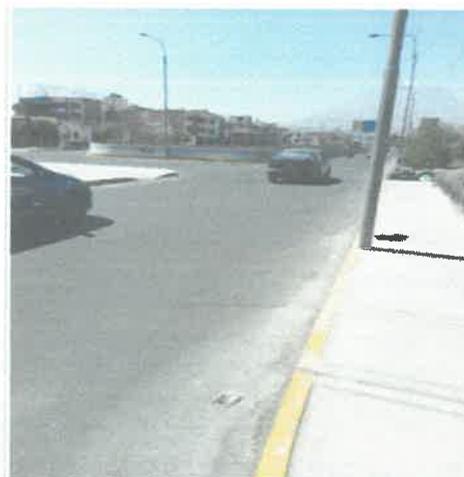
IV. FOTOS QUE MUESTREN EL PELIGRO

En este sector las áreas agrícolas existentes son de cultivos de consumo diario y alfalfa, al estar colindantes con la segunda torrentera a la altura de intercambio vial Dolores, estas chacras se protegen por muros precarios y bajos. Con las últimas avenidas o ingreso de la torrentera, estos han sido socavados y se han caído en algunos tramos, presentando un gran riesgo de colapso para este sector.

El cauce de la torrentera en este sector se encuentra por debajo de la pista techado completamente en la subida de la Av. Los Incas, el riesgo sería si la avenida sobrepase el flujo de la abertura del cauce.

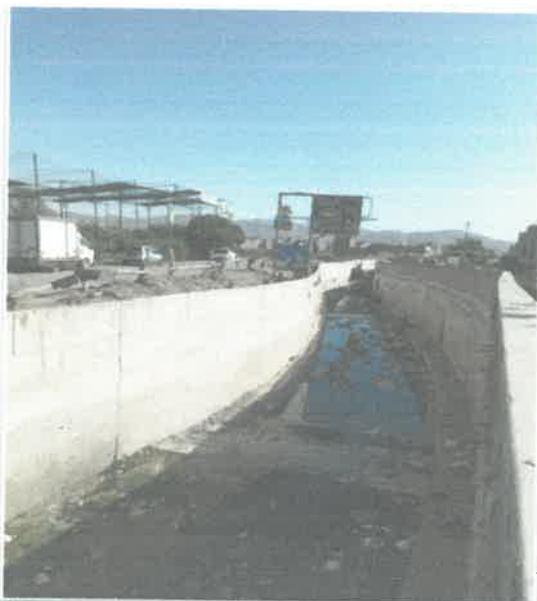
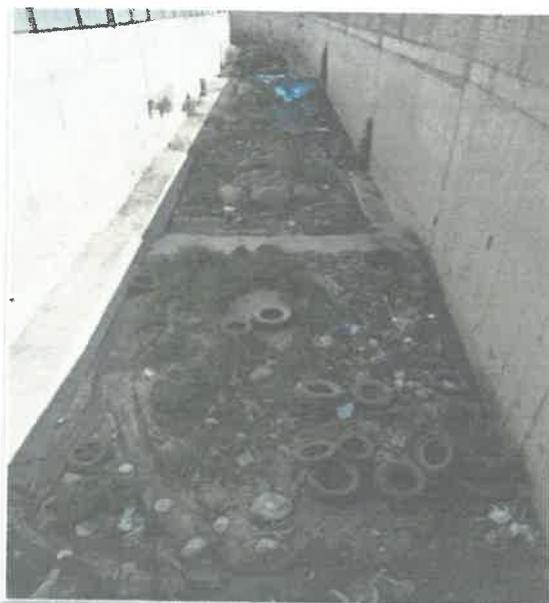
IV. FOTOS QUE MUESTREN EL PELIGRO

En esta zona agrícola, su uso actualmente es variado, ya que parte colindante a la torrentera tiene un sector pequeño usado como cancha deportiva y los demás son áreas agrícolas que se cultiva productos de pan llevar; así mismo la Municipalidad ha ejecutado la construcción de muros de protección de concreto armado en toda esta zona colindante a torrentera, (MIRAR FOTO MURO) todo el cauce esta canalizado con muros recientemente ejecutados por la municipalidad en el margen donde se encuentra la zona agrícola el tramo que faltaba. Se tiene que realizar limpieza de todo el cauce.

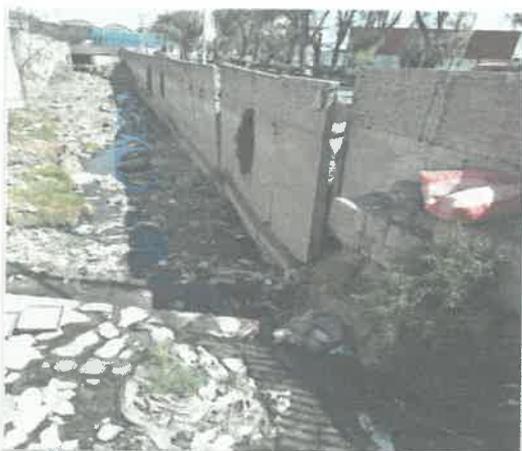
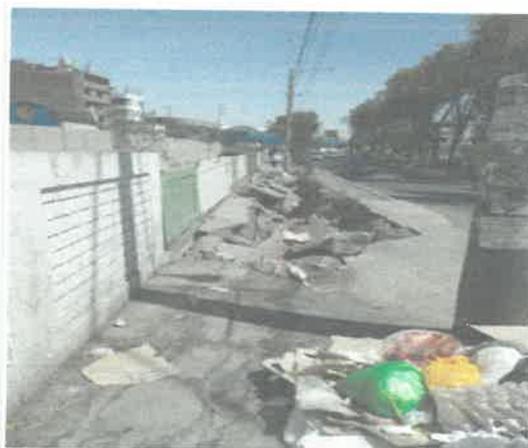
IV. FOTOS QUE MUESTREN EL PELIGRO Y VIVIENDAS EXPUESTAS

En este sector la población vulnerable es la que está cercana a la torrentera, siendo construcciones de material noble y provisional de los comerciantes los cuales tiene uso vivienda-comercio.
 En esta zona el cauce de la torrentera es reducida por la acumulación de material de desmonte, relleno y basura.
 Los muros de algunos sectores han sido construidos por los mismos comerciantes y en algunos casos estos muros presentan exposición de los cimientos, estos por el socavamiento ante los ingresos de las torrenteras.
 Además existe aproximadamente 10 metros de muro expuesto al aire libre sin apoyo en ambos lados del muro que colapsaran en una próxima ingreso de las torrenteras.

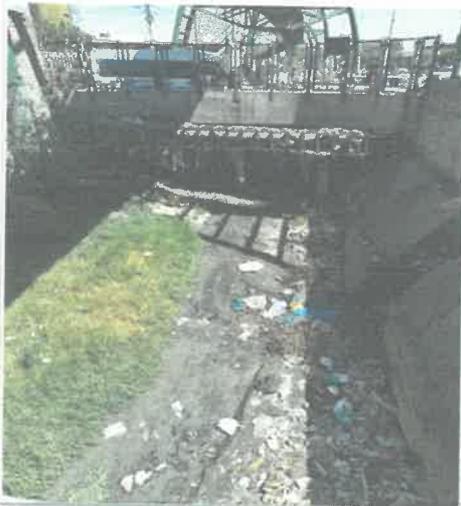
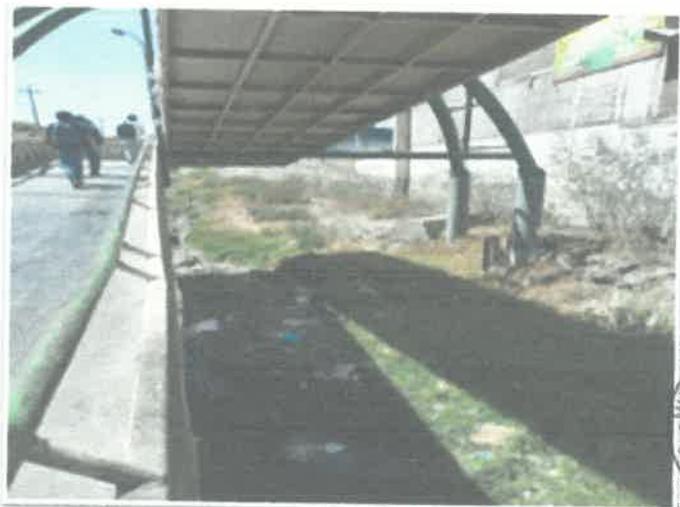
V. FOTOS QUE MUESTREN EL PELIGRO E INSTALACIONES EXPUESTAS

El puente vehicular del terminal terrestre, tiene un ancho reducido de 10.90 mts aproximadamente, así como altura libre (luz) es muy reducida, lo que causa la colmatación de material sedimentado dejado por los ingresos de la torrentera, así como la acumulación de basura que tiran las comerciantes de la zona y generan desbordes, cuando se producen los ingresos en temporada de lluvias.

TIPO	N°	PROBABLES DAÑOS
Puente Peatonal	1	Deterioro en el puente en su estructura superior e inferior

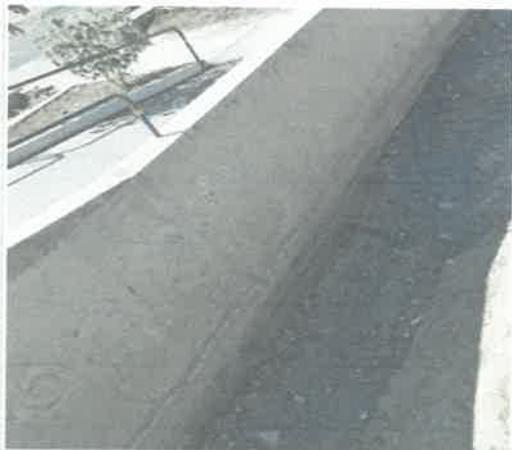
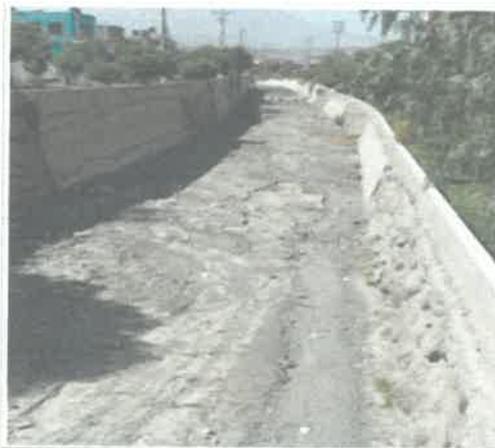
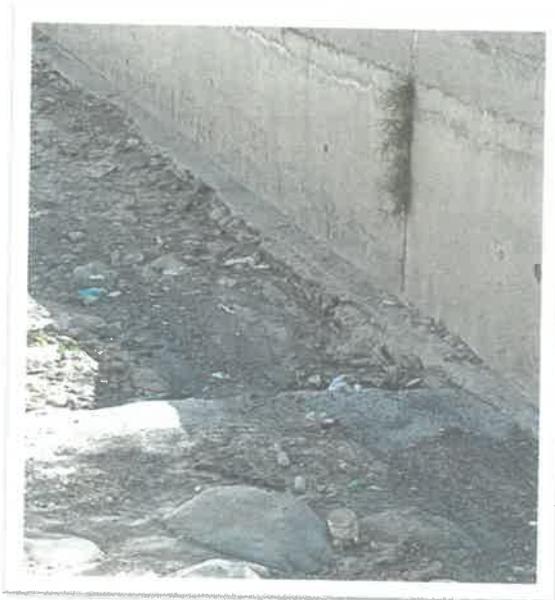
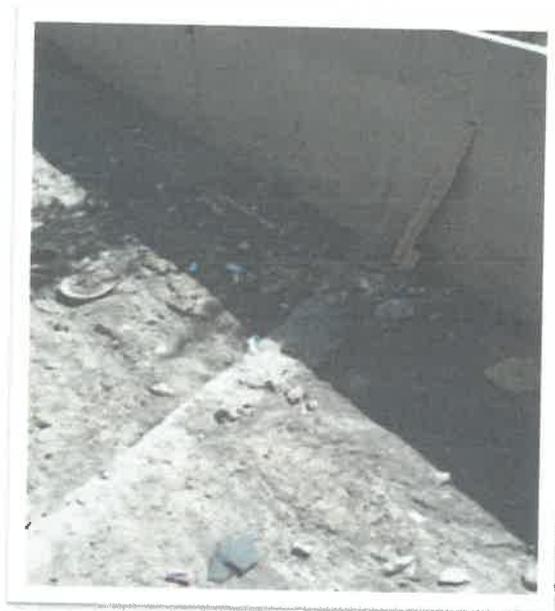
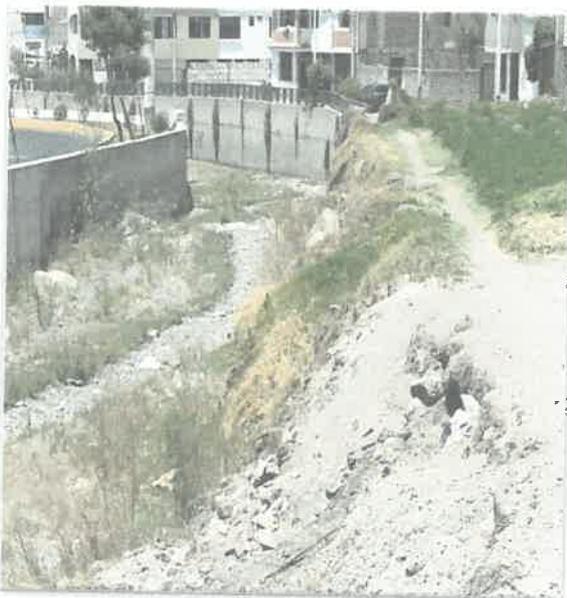
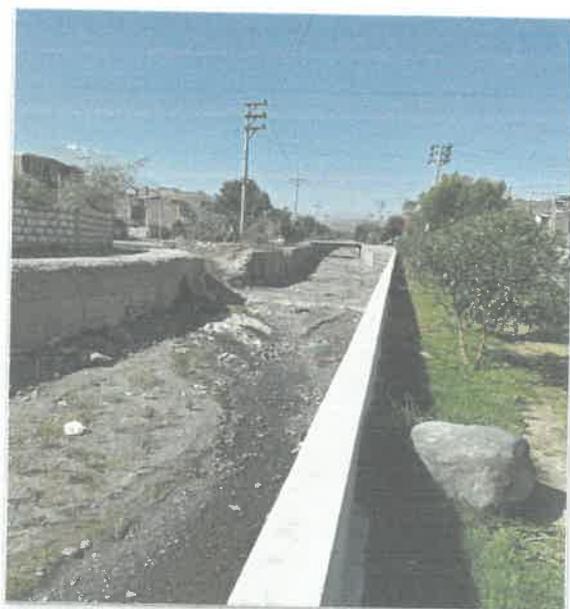
IV. FOTOS QUE MUESTREN EL PELIGRO Y VIVIENDAS EXPUESTAS

Otro sector vulnerable es la urbanización Ovalle II, la que no cuentan con muros de protección y de darse un ingreso de avenidas de altos flujos, inundarían esta zona y sectores aledaños como la urb. Santa Luisa y otros. Así mismo, la torrentera se encuentra con sedimentos y basura.

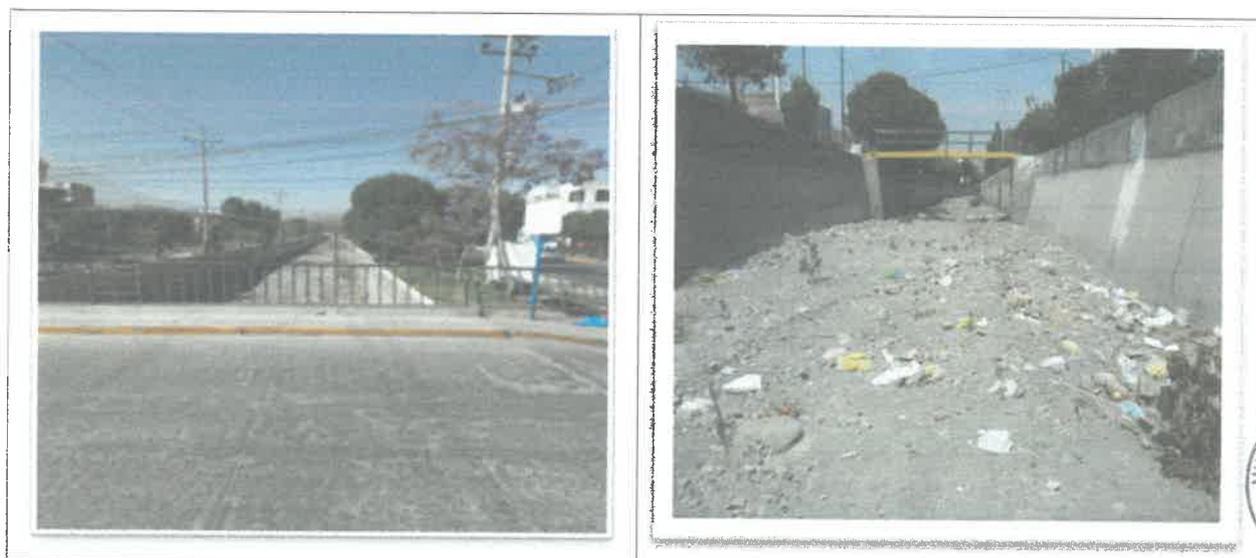
V. FOTOS QUE MUESTREN EL PELIGRO E INSTALACIONES EXPUESTAS

Este tramo del Puente Colon hasta Puente Dolores existen 05 puentes peatonales que están en estado de deterioro por la falta de adecuados mantenimientos.

En este tramo existen 03 puentes vehiculares el primero limita con la jurisdicción de Paucarpata, el segundo a la altura del Urb. Florida y el tercero el Puente Dolores en los tres casos la altura o el lecho del puente es muy reducido debiendo realizarse un proyecto que mejore las condiciones hidráulicas del puente.

TIPO	N°	PROBABLES DANOS
PUENTE PEATONAL 1	1	La altura reducida de la luz del Puente 10.15, Luz 4.30, muro parapeto 0.80m
PUENTE PEATONAL 2	1	La altura reducida de la luz del Puente 9.41M, Luz 3.35, muro parapeto 1.00m. tablero metálico de la losa se encuentra desoldado
PUENTE PEATONAL 3	1	La altura reducida de la luz del Puente 8.00M, Luz 3. 10, muro parapeto 10. 65m. instalaciones eléctricas exteriores expuestas
PUENTE PEATONAL 4	1	La altura reducida de la luz del Puente 8.05M, Luz 3.70, muro parapeto 0.70m instalaciones eléctricas exteriores expuestas
PUENTE VEHICULAR 5	1	La altura reducida de la luz del Puente 8.35M, Luz 3.50, muro parapeto 0.60m

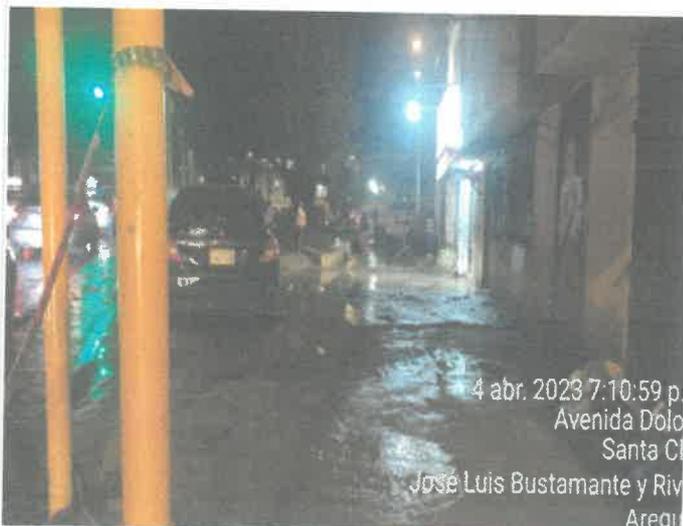
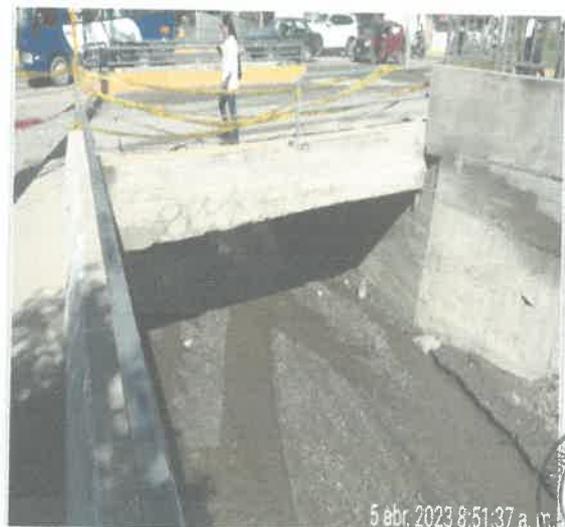
IV. FOTOS QUE MUESTREN EL PELIGRO Y VIVIENDAS EXPUESTAS

Las Urbanizaciones aledañas al puente son las urbanizaciones Santa Clara y Dolores, que frente a un ingreso muy alto de la torrentera puede causar desbordes ya que el puente Dolores tiene una insuficiente sección de paso, en la última temporada de lluvia ante el ingreso repentino de la avenida en gran volumen genero que el puente se colmatara y provoco desborde e inundaciones en las calles y urbanizaciones aledañas a pesar de encontrarse libre de residuos sólidos, de sedimento y basura.

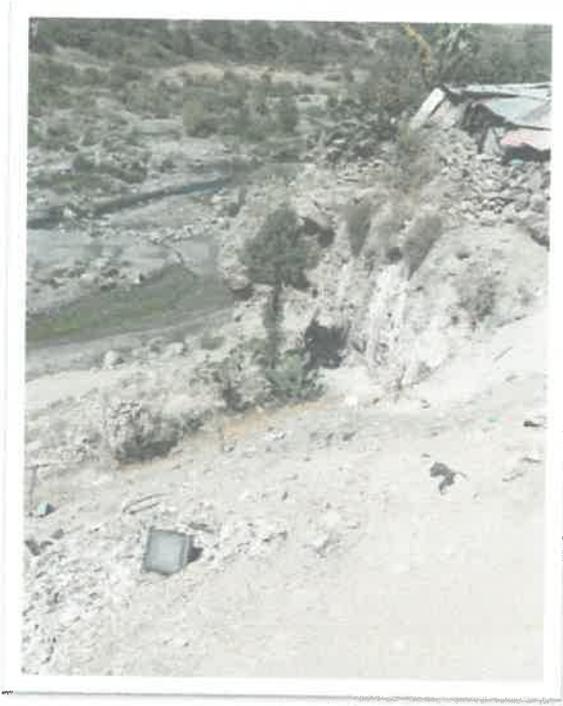
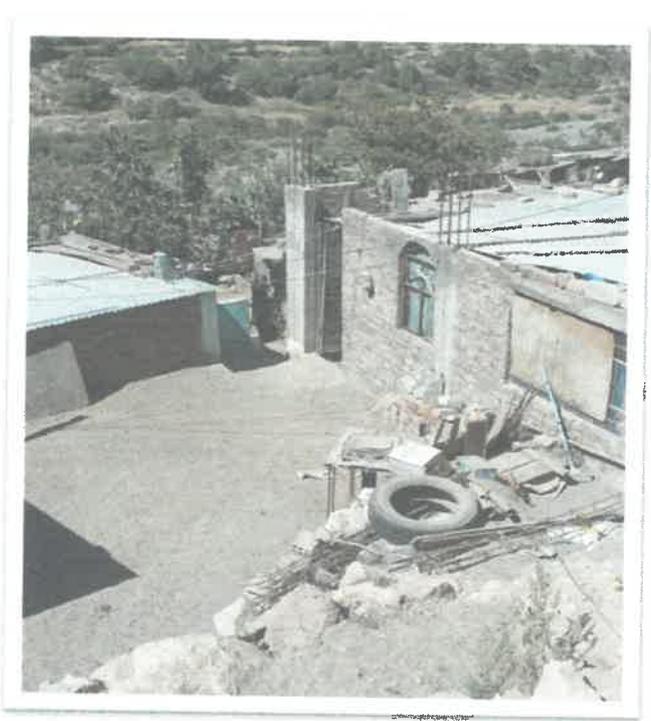
IV. FOTOS QUE MUESTREN EL PELIGRO Y VIVIENDAS EXPUESTAS

Las urbanizaciones asentadas en esta zona son vulnerables por estar ubicada en el talud de terreno aledaño al Río Sabandía las viviendas se encuentran en las pendientes y en los terrenos de material de escombros que generan una vulnerabilidad por sismos y erosiones en los taludes del río.

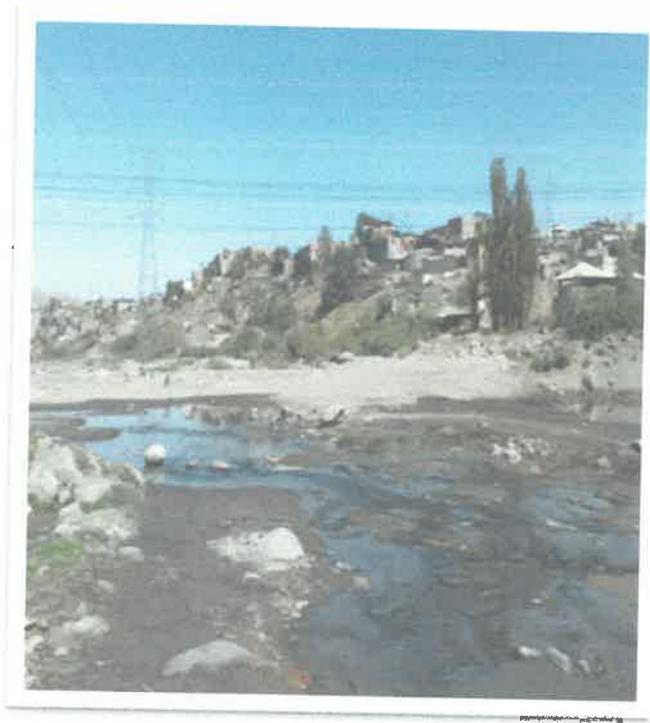
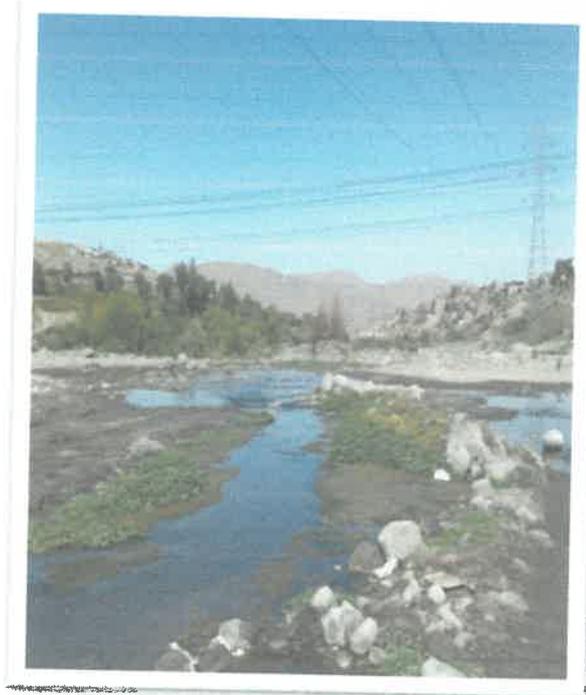
IV. FOTOS QUE MUESTREN EL PELIGRO E INSTALACIONES EXPUESTAS.

TIPO	N°	PROBABLES DANOS
RED SUMINISTRO DE GAS		COLAPSO DE LA RED
