PLAN DE CONTROL DE AVENIDAS DEL DISTRITO DE JOSÉ LUIS BUSTAMANTE Y RIVERO 2020-2021

**MUNICIPALIDAD DISTRITAL DE JOSÉ LUIS BUSTAMANTE
Y RIVERO**

**SUBGERENCIA DE GESTIÓN DEL RIESGO
DE DESASTRES**

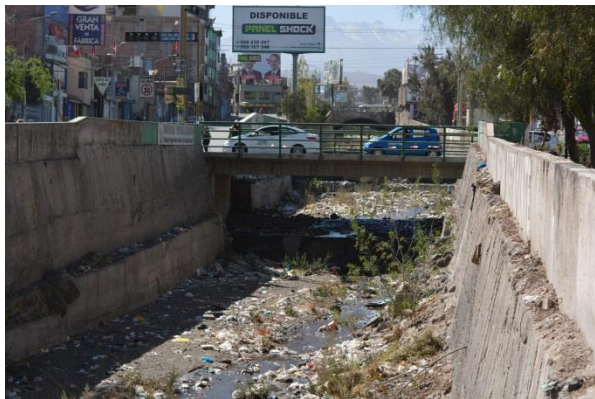
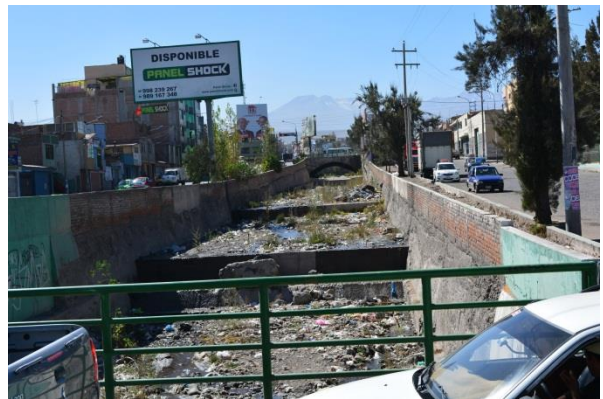
PUENTE LA ISLA N°1

El puente vehicular denominado **La Isla**, une el distrito de José Luis Bustamante y el Cercado. Puente vehicular de concreto armado, tiene un ancho de 15.51 metros aprox. y una luz libre reducida. Actualmente el puente esta colmatado de basura y material de sedimentos a raíz del ultimo ingreso de la torrentera. Por lo que representa un punto crítico frente al ingreso de altos volúmenes de caudales por la torrentera.

TIPO	N°	PROBABLES DAÑOS
PUENTE BADEN LA ISLA	1	Desborde de los aguas y flujos de lodos en las urbanizaciones cercanas, así como daños al puente, en sus cimientos y estructura superior del puente.

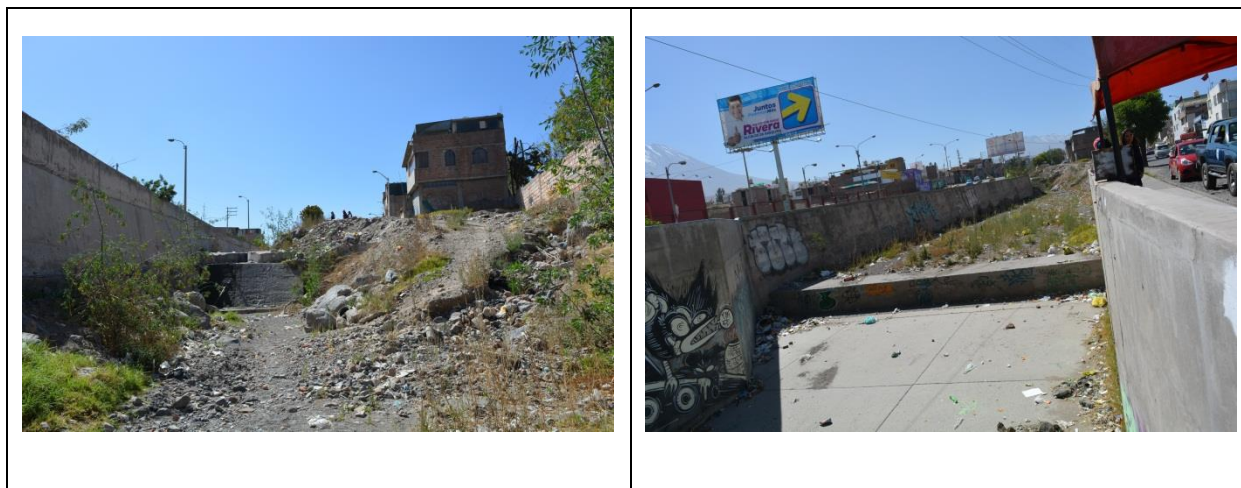
URB. MALECON PAUCARPATA

Urbanización Malecón Paucarpata, colindante a la segunda torrentera, y en esta zona el ancho de la torrentera ha sido reducido en su ancho de 15.00 a 11.60 m aprox., falta completar muro de contención. Así mismo el cauce de la torrentera se encuentra colmatado con material de escombros. La población aledaña a la torrentera que no cuentan con muros de protección y son vulnerables frente a altos flujos de lodos.

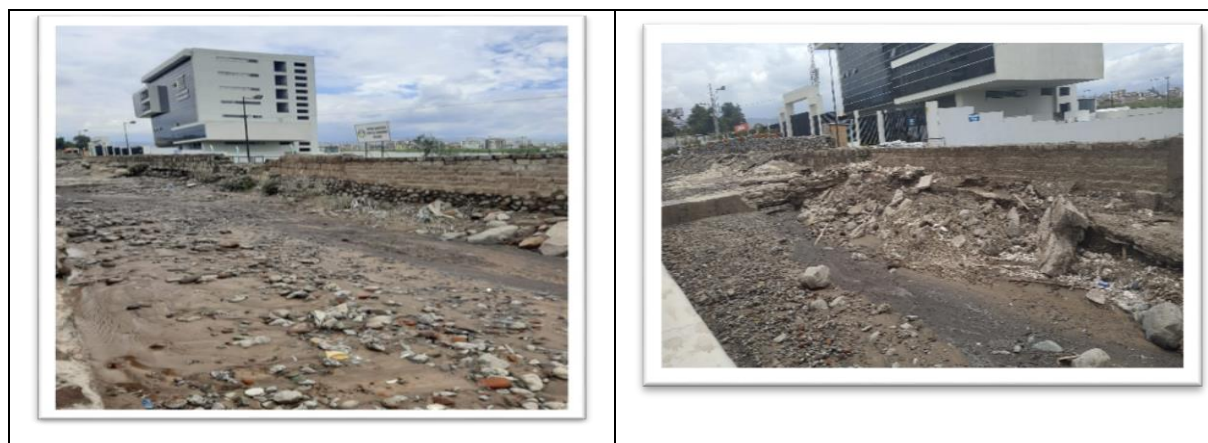
CENTRO DE EDUCACION SUPERIOR (UNIVERSIDAD CONTINENTAL)

La infraestructura identificada como vulnerable frente a un ingreso de la segunda torrentera -Los Incas, es la UNIVERSIDAD CONTINENTAL, es una institución educativa superior de 6 niveles, que alberga mas 1,000 estudiantes. Esta infraestructura se encuentra ubicada cerca la intercambio vial lambramani y aledaño a la torrentera por medio de una via carrozable, el muro de protección existente es muy precario y de baja altura y ante el ultimo ingreso de la torrentera estos han sufrido un socavamiento en sus bases po lo que representan un riesgo para la infraestructura de la Universidados en un próximo evento de lluvias intensas.

TIPO	N°	PROBABLES DAÑOS
INFRAESTRUCTURA EDUCATIVA PRIVADA DE NIVEL SUPERIOR:UNIVERSIDAD	1	INUNDACION DE LA UNIVERDIDAD Y DAÑO A LA INFRAESTRUCTURA POR SOCAVACION DE CIMIENTOS HASTA EL POSIBLE COLAPSO

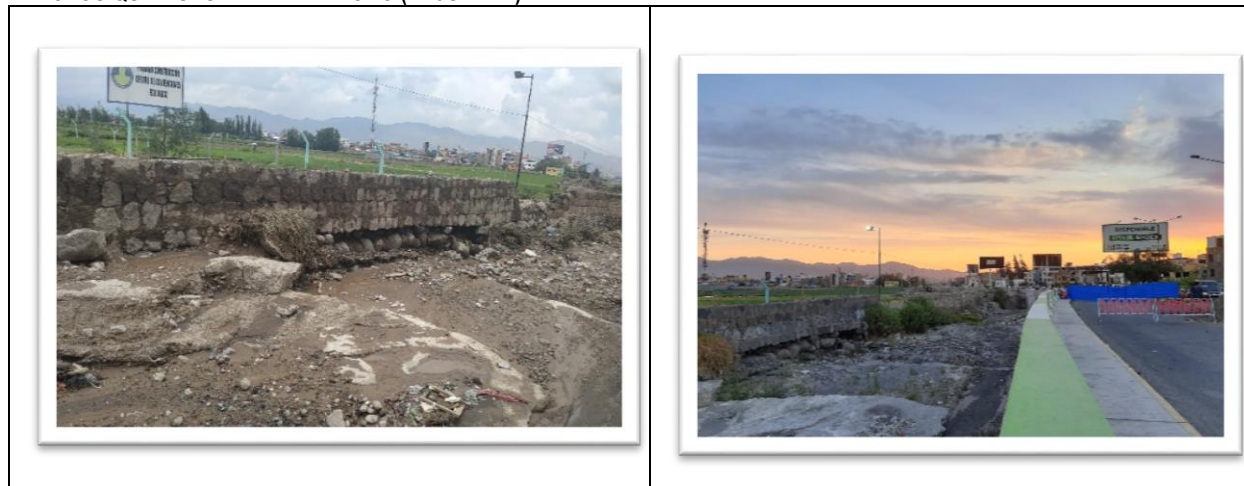
AREAS AGRICOLAS EN LA ZONA AV. DOLORES CON LA AV. INCAS.

En este sector las áreas agrícolas existentes son de cultivos de pan llevar y alfalfa, al estar colindantes con la segunda torrentera a la altura de intercambio vial Dolores, estas chacras se protegen por muros precarios y bajos y con las últimas avenidas estos han sido socavados se ha caído en algunos tramos, presentando un gran riesgo para este sector.

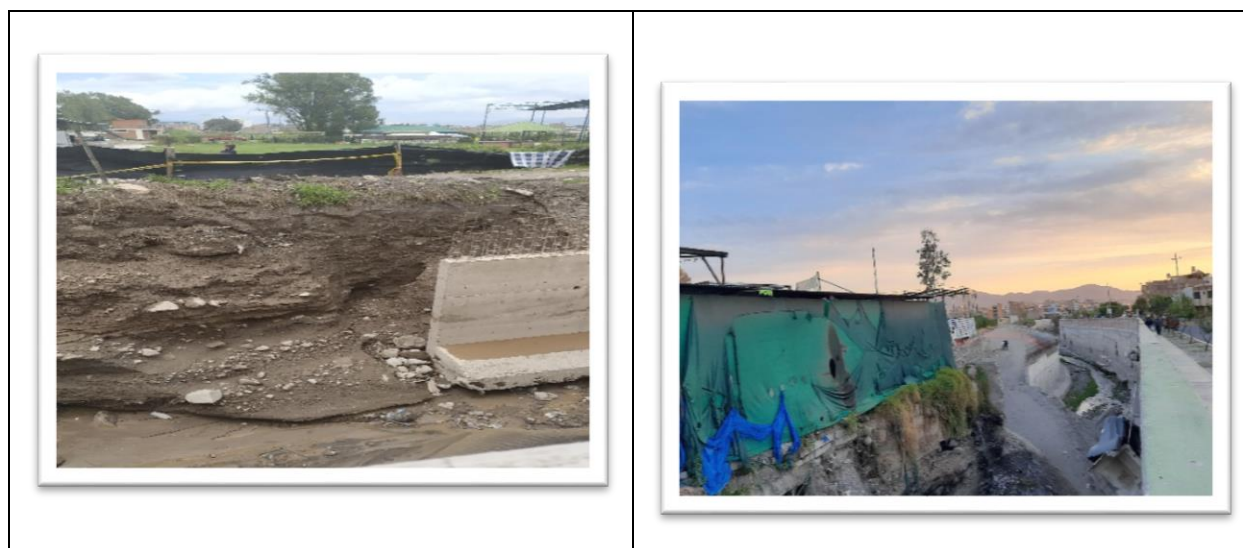
AREAS AGRICOLAS -AV LOS INCAS FRENTE A URB. PABLO VI

Esta zona agrícola actualmente esta es variada en su uso ya que parte colindante al a torrentera tiene un sector pequeño usado como cancha deportiva y los demosa sectores son áreas agrícolas que se cultiva productos de pan llevar, Asi mismo la Municipalidad ha ejecutado la construcción de muros de protección de concreto armado en toda esta esta zona colindante a torrentera, faltando completar un tramo de 50 metros para lograr un encauzamiento total.

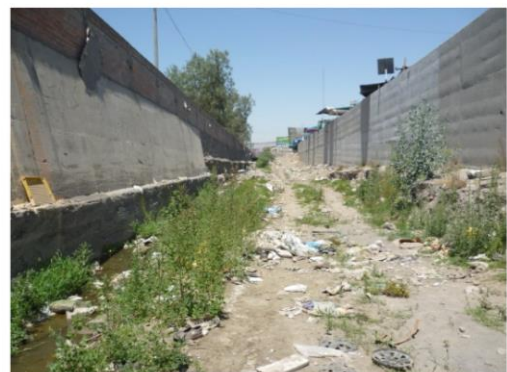
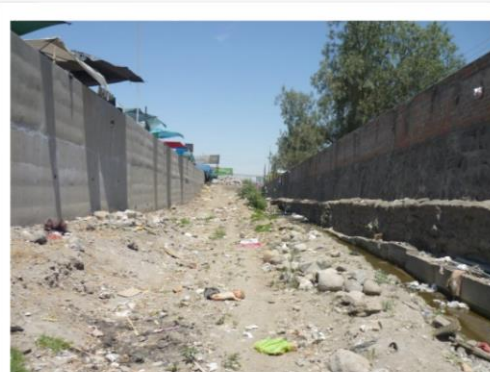
CENTROS COMERCIALES INFORMALES-2DA TORRETERA LOS INCAS

En este sector la población vulnerable es la que está cercana a la torrentera siendo construcciones de material noble y provisional de los comerciantes los cuales tiene uso vivienda-comercio.

En esta zona el cauce de la torrentera es reducida por la acumulación de material de desmonte, relleno y basura.

Los muros de algunos sectores han sido construidos por los mismos comerciantes, y en algunos casos estos muros presentan exposición de los cimientos, estos por los ingresos de las torrenteras.

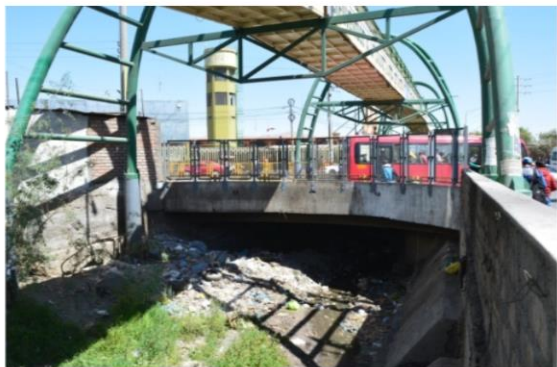
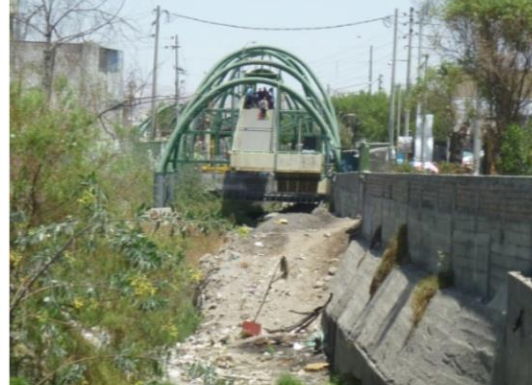
PUENTE TERMINAL TERRESTRE

El puente vehicular del terminal terrestres, es de ancho reducido de 10.90 mts aproximadamente asi como su luz libre es muy baja, que causa la colmatación de material sedimentado dejado por los ingresos de la torrentera asi como la acumulación de basura que tiran las comerciantes de la zona y generan desbordes.

TIPO	N°	PROBABLES DAÑOS
Puente Peatonal	1	Deterioro en el puente en su estructura superior e inferior

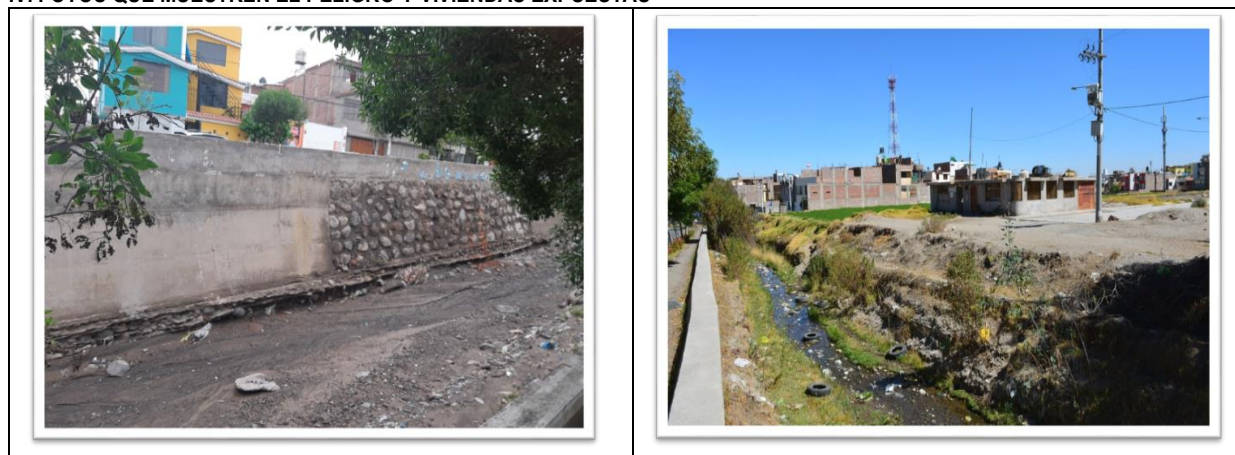
URB. LA ALBORADA, PP.JJ. MI PERU Y OTROS

La población vulnerable en este sector de la torrentera, son las Urbanizaciones Mi Peru, Alborada, por estar cercanas al cauce de la torrentera la cual se encuentra encauzada con muros de concreto ciclópeo en sus ambos márgenes, pero con los últimos ingresos de la torrenteras los cimientos han sido socavado y expuestos.
Otra sector vulnerable es la urbanización Ovalle, la no cuentan con muros de protección y de darse un ingreso de avenidas de altos flujos, inundarían esta zona y sectores aledaños como la urb. Santa Luisa y otros.
Así mismo la torrentera está colmatada de sedimentos y basura.

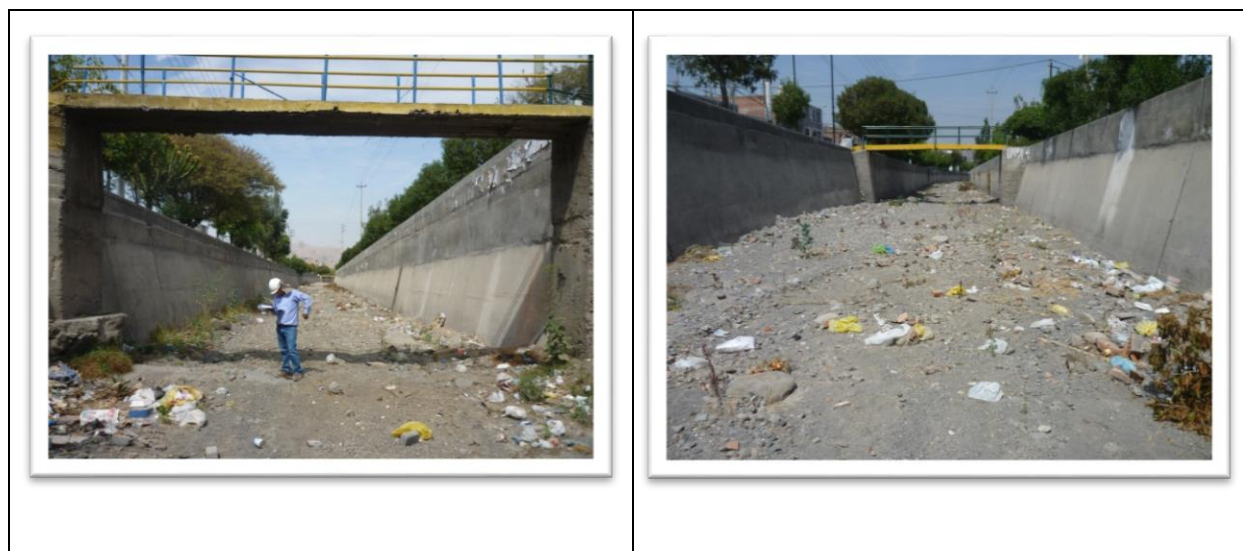
Este tramo de Puente Colon hasta Puente Dolores existen varios puentes peatonales y vehiculares que están en estado de no muy adecuados mantenimientos.

TIPO	N°	PROBABLES DAÑOS
PUENTE PEATONAL 1	1	La altura reducida de la luz del Puente 10.15, Luz 4.30,, muro parapeto 0.80m
PUENTE PEATONAL 2	1	La altura reducida de la luz del Puente 9.41M, Luz 3.35, muro parapeto 1.00m. tablero metalico de la losa se encuentra desoldado
PUENTE PEATONAL 3	1	La altura reducida de la luz del Puente 8.00M, Luz 3.10,, muro parapeto 10.65m.inataciones eléctricas exteriores expuestas
PUENTE PEATONAL 4	1	La altura reducida de la luz del Puente 8.05M, Luz 3.70,, muro parapeto 0.70m instalaciones eléctricas exteriores expuestas
PUENTE VEHICULAR 5	1	La altura reducida de la luz del Puente 8.35M, Luz 3.50,, muro parapeto 0.60m

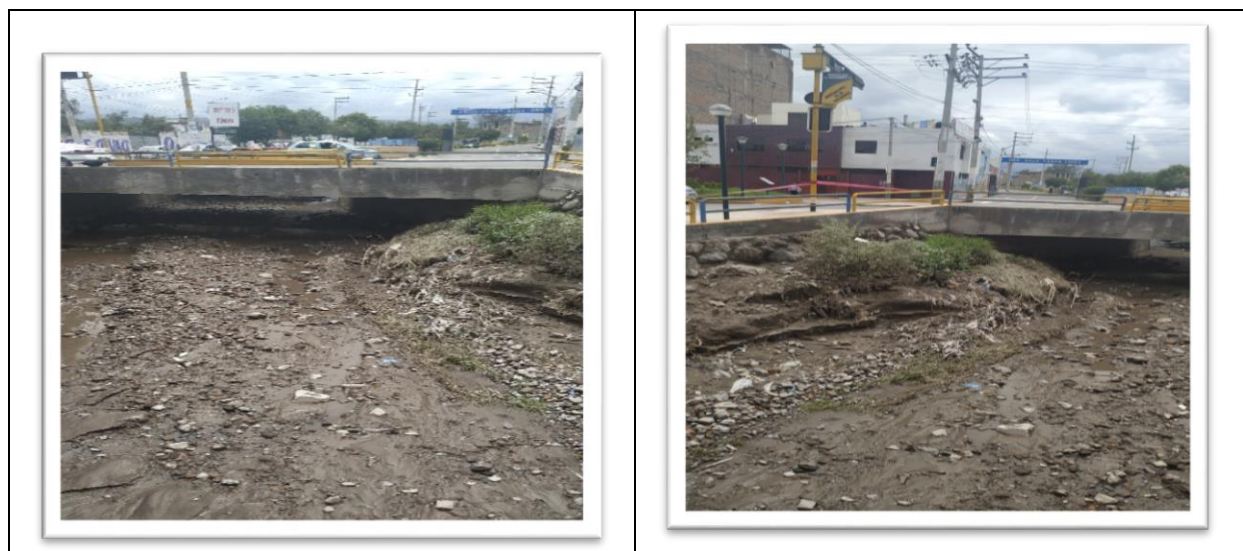
Las Urbanizaciones aledañas al puente son las urbanizaciones Santa Clara y Dolores, que frente a un ingreso muy alto de de la torrentera puede causar desbprdes ya que el puente Dolores tiene una insuficiente sección de paso, actualmente esta con ,ateralil de sedimento y basura.

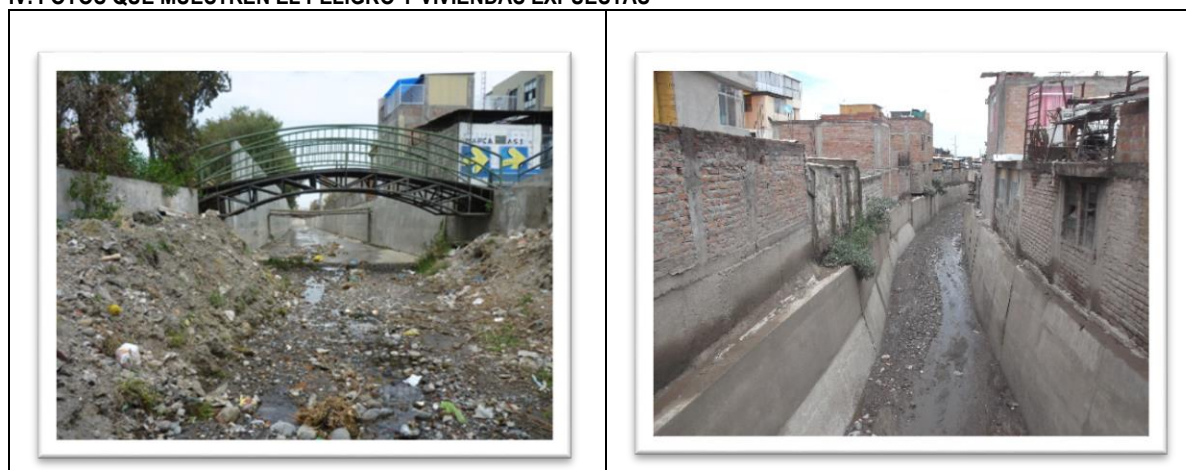
URB.SANTA CLARA, URB. DOLORES, URB. LOS OLIVOS, URB. RODANTES DEL SUR Y OTROS ALEDAÑOS.

Las urbanizaciones aledañas a la torrentera en este sector son la Urb. Santa Clara, Urb. Dolores, Urb. Los olivos, Urb. Rodantes del Sur, Urb. Villa del Mar, entre otras, que por estar colindantes y cercanas a la torrentera, se presentan como vulnerables ante ingreso de altos volúmenes de agua y lodos de la torrentera. Actualmente el cauce de la torrentera se encuentra totalmente encauzado con muros de protección, pero al tener una sección hidráulica reducida se presenta el riesgo de desbordes, en caso de no realizarse la limpieza de la misma.

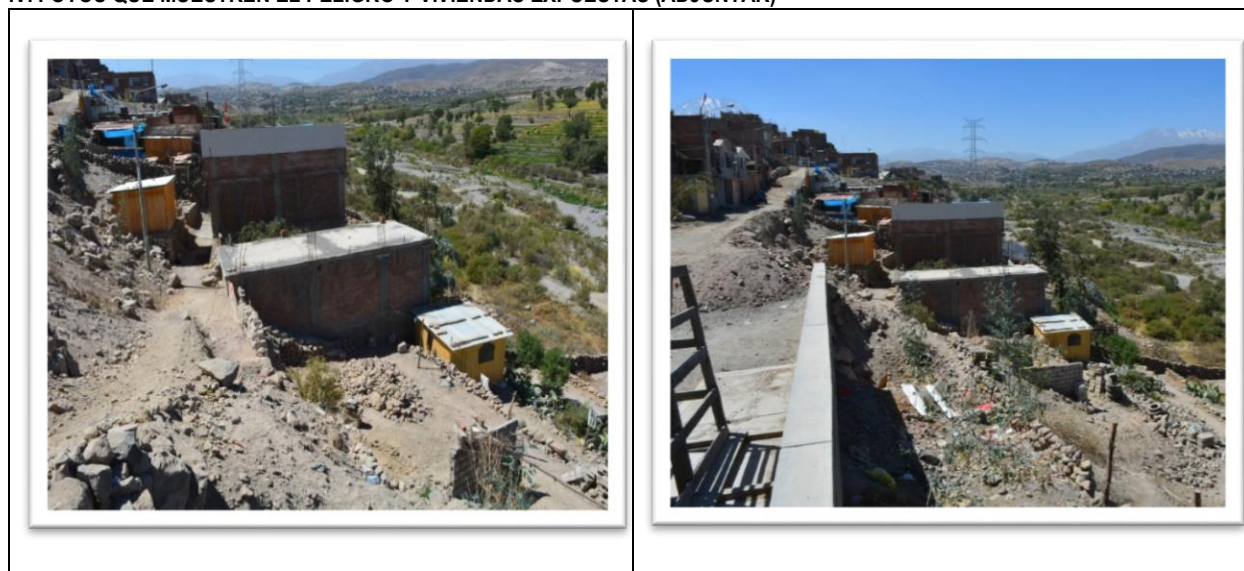
Las urbanizaciones asentadas en esta zona son vulnerables por estar ubicada en el talud de terreno aledaño al Río Sabandia las viviendas se encuentran en las pendientes y los en terrenos de material de escombros que generan una vulnerabilidad por sismos y erosiones en las taludes del río.

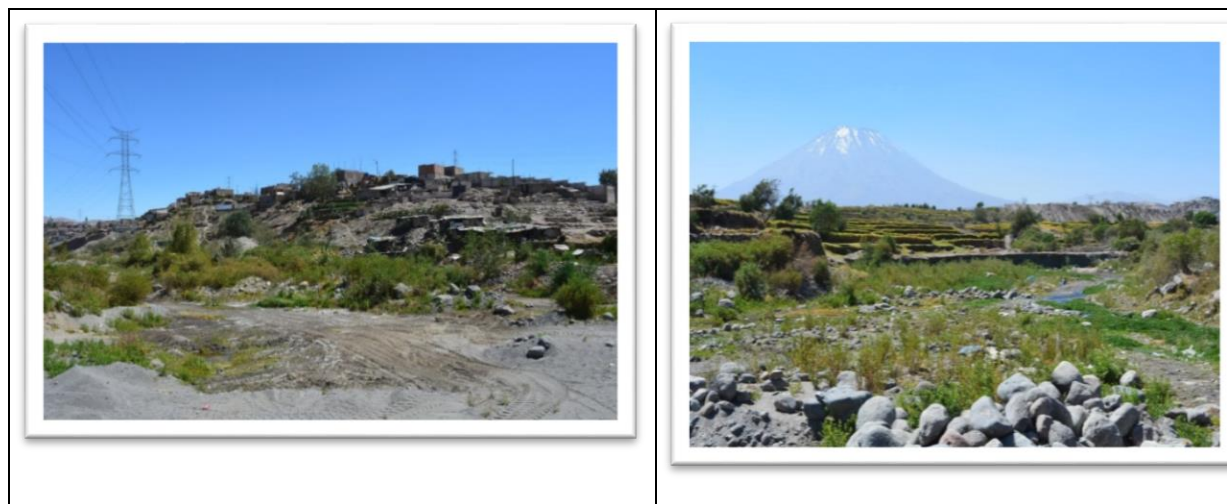
Las áreas agrícolas son de productos de pan llevar, así como la alfalfa, y por estar colindantes al río, se encuentran vulnerables ante ingresos de Río en condiciones extremas.

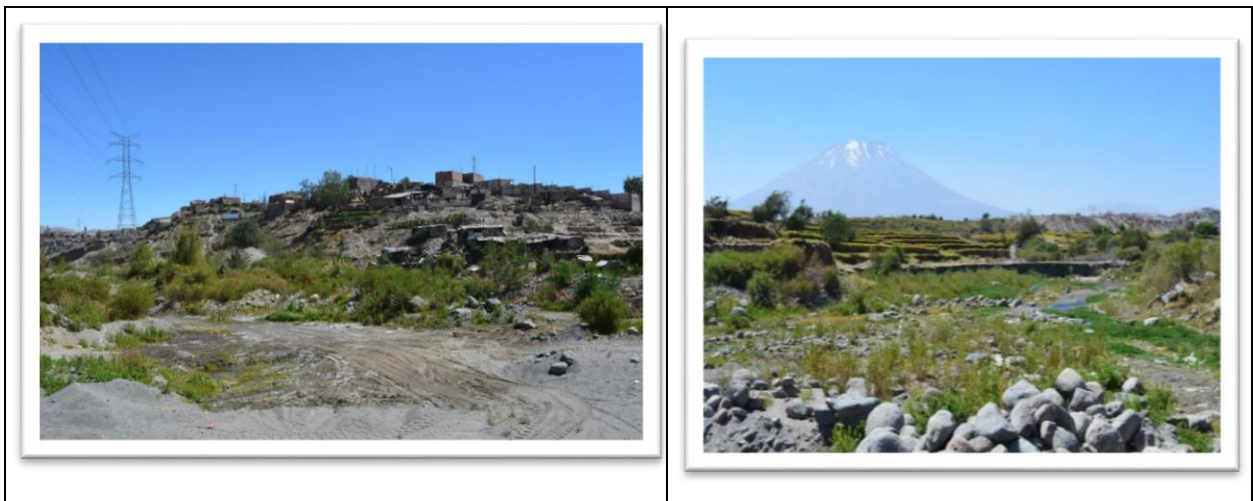
Por el Rio Sabandia, cruza la infraestructura publica de servicio de gas, esta la red de gas que abastece a la ciudad de Arequipa, y se encuentra soterrada esta debajo del cauce a unos 2 metros de profundidad, y en caso de un avenida importante esta podria colapsar al no estar adecuadamente protegida.

TIPO	N°	PROBABLES DAÑOS
RED SUMINISTRO DE GAS		COLAPSO DE LA RED
