RESOLUCION DE ALCALDIA N° 340 - 2023-MDJLBYR

PLAN DE CONTROL DE AVENIDAS DEL DISTRITO DE JOSE LUIS BUSTAMANTE Y RIVERO - 2023-2024

**MUNICIPALIDAD DISTRITAL DE JOSE LUIS BUSTAMANTE
Y RIVERO**

**SUBGERENCIA DE GESTIÓN DEL RIESGO
DE DESASTRES**

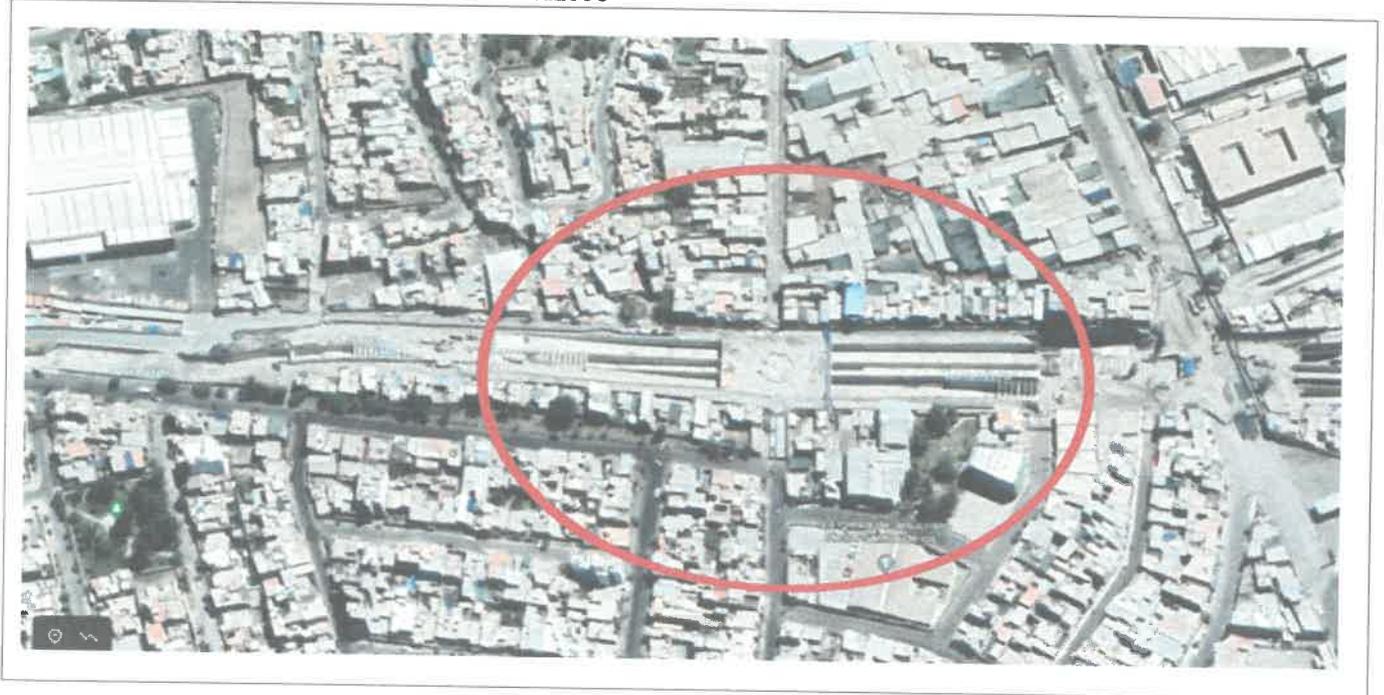
V. CROQUIS DE UBICACIÓN E INSTALACIONES EN RIESGO

TIPO	N°	PROBABLES DANOS
PUENTE BADEN LA ISLA	1	Con la obra que se viene ejecutando, estarían siendo minimizados desbordes de los flujos de lodos en las urbanizaciones cercanas, así como daños al puente, en sus cimientos y estructura superior del puente.

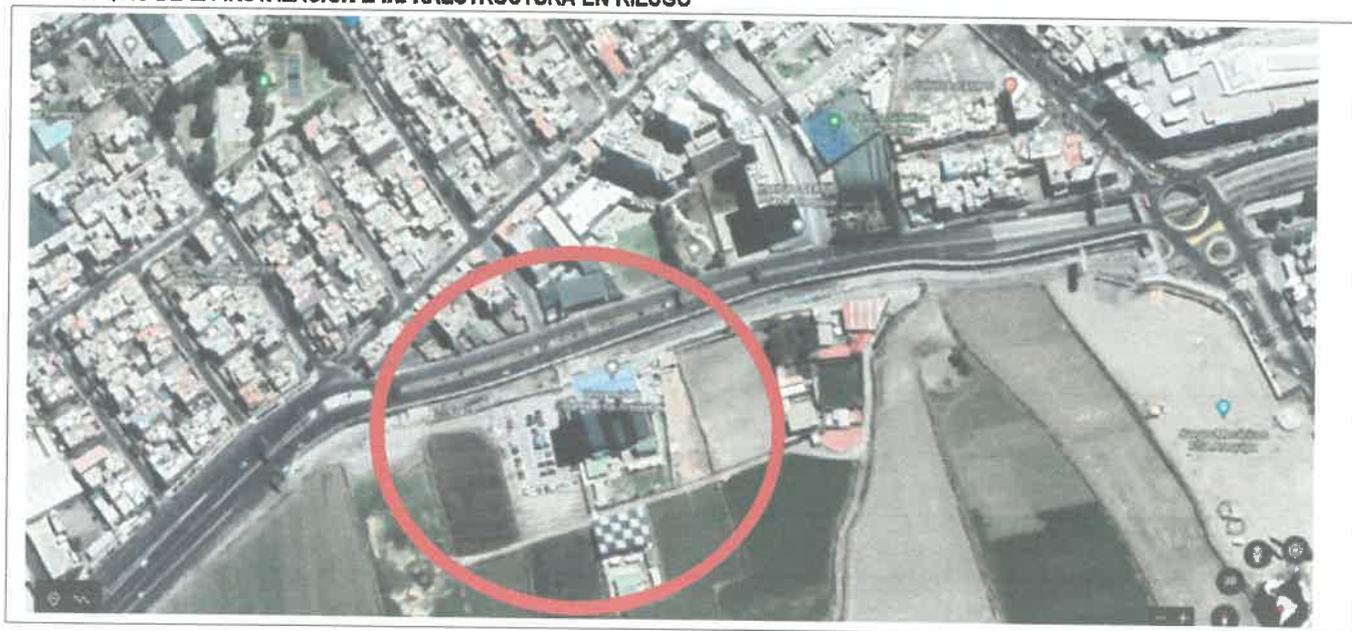
V.- CROQUIS DE LA INSTALACION E INFRAESTRUCTURA EN RIESGO

La infraestructura identificada como vulnerable frente a un ingreso de la segunda torrentera -Los Incas, es la UNIVERSIDAD CONTINENTAL, es una institución educativa superior de 6 niveles, que alberga más 1,000 estudiantes. Esta infraestructura se encuentra ubicada cerca al intercambio vial Lambramani y aledaño a la torrentera existe una vía carrozable, el muro de protección existente es precario y de baja altura y ante el ultimo ingreso de la torrentera estos han sufrido un socavamiento en sus bases, por lo que representa un riesgo para la infraestructura de la Universidad, en un próximo evento de lluvias intensas.

TIPO	N°	PROBABLES DANOS
INFRAESTRUCTURA EDUCATIVA PRIVADA DE NIVEL SUPERIOR:UNIVERSIDAD	1	INUNDACION DE LA UNIVERDIDAD Y DAÑO A LA INFAESTRUCTURA POR SOCAVACION DE CIMIENTO HASTA EL POSIBLE COLAPSO

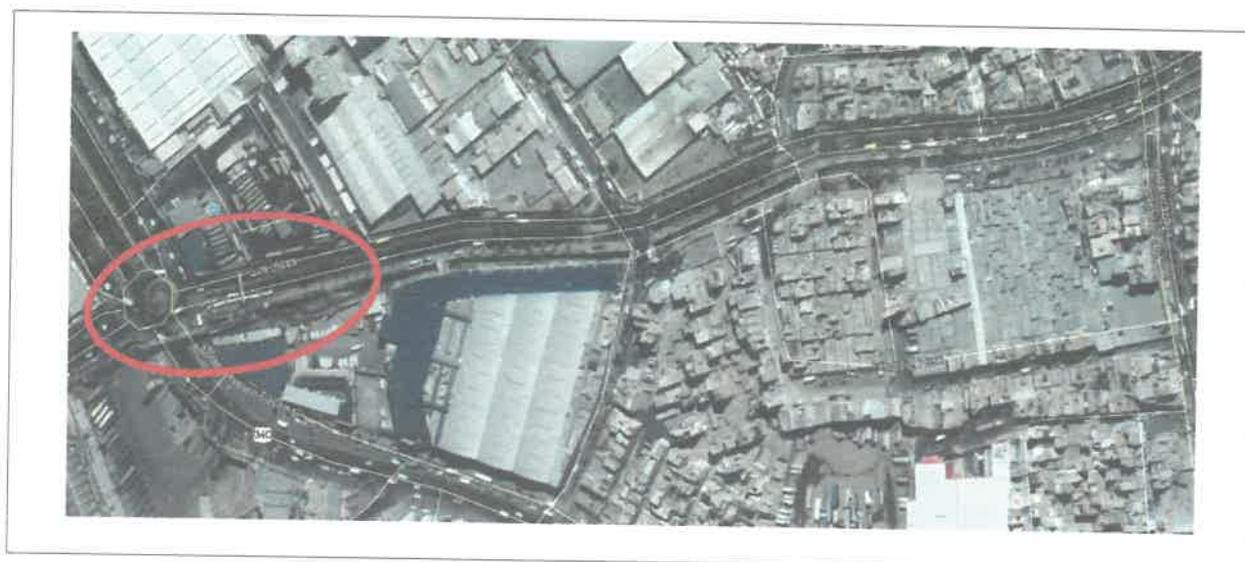
VI. CROQUIS DE UBICACIÓN E INSTACIONES EN RIESGO

TIPO	N°	PROBABLES DAÑOS
Puente Peatonal	1	Deterioro en el puente en su estructura superior e inferior

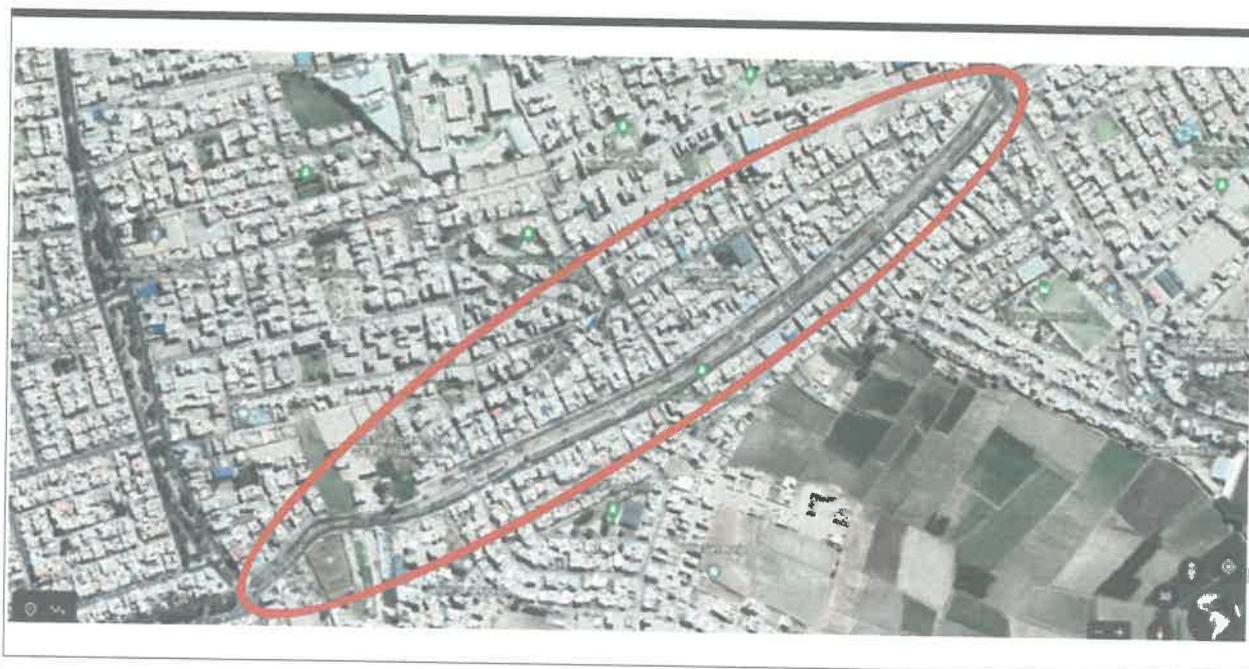
VI. CROQUIS DE UBICACIÓN E INSTACIONES EN RIESGO

Este tramo del Puente Colon hasta Puente Dolores existen 05 puentes peatonales que están en estado de deterioro por la falta de adecuados mantenimientos.

TIPO	N°	PROBABLES DANOS
PUENTE PEATONAL 1	1	La altura reducida de la luz del Puente 10.15, Luz 4.30, muro parapeto 0.80m
PUENTE PEATONAL 2	1	La altura reducida de la luz del Puente 9.41M, Luz 3.35, muro parapeto 1.00m. tablero metálico de la losa se encuentra desoldado
PUENTE PEATONAL 3	1	La altura reducida de la luz del Puente 8.00M, Luz 3. 10, muro parapeto 10. 65m. instalaciones eléctricas exteriores expuestas
PUENTE PEATONAL 4	1	La altura reducida de la luz del Puente 8.05M, Luz 3.70, muro parapeto 0.70m instalaciones eléctricas exteriores expuestas
PUENTE VEHICULAR 5	1	La altura reducida de la luz del Puente 8.35M, Luz 3.50, muro parapeto 0.60m

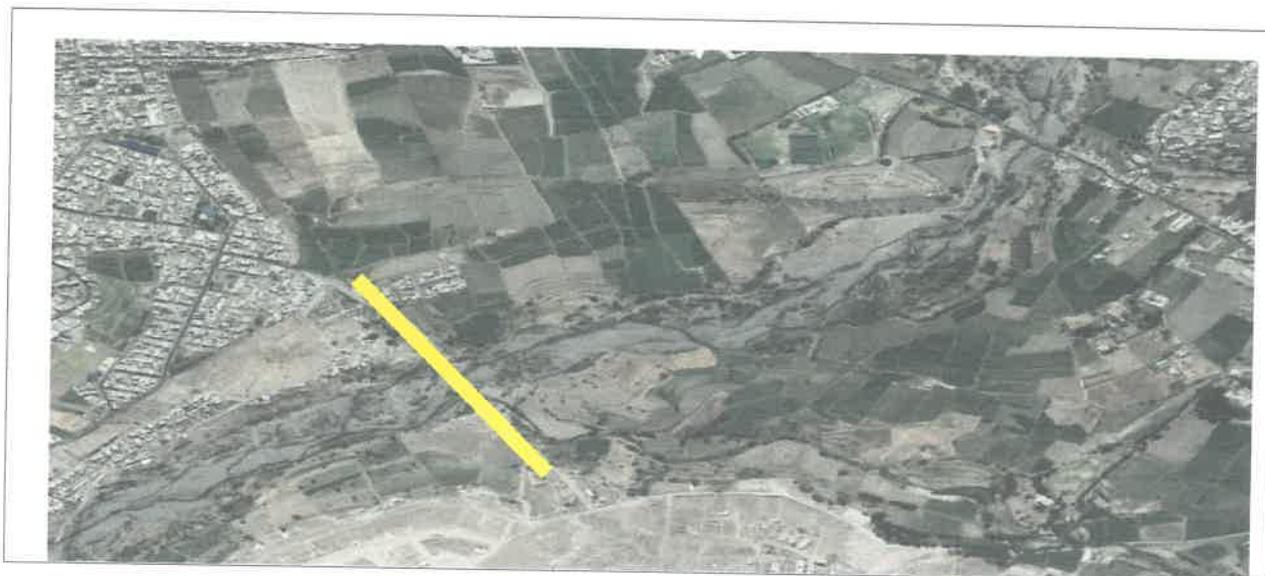
VI. CROQUIS DE UBICACIÓN E INSTACIONES EN RIESGO

TIPO	N°	PROBABLES DANOS
RED SUMINISTRO DE GAS		COLAPSO DE LA RED
