PLAN DE CONTROL DE AVENIDAS DEL DISTRITO DE JOSÉ LUIS BUSTAMANTE Y RIVERO 2020-2021

**MUNICIPALIDAD DISTRITAL DE JOSÉ LUIS BUSTAMANTE
Y RIVERO**

**SUBGERENCIA DE GESTIÓN DEL RIESGO
DE DESASTRES**

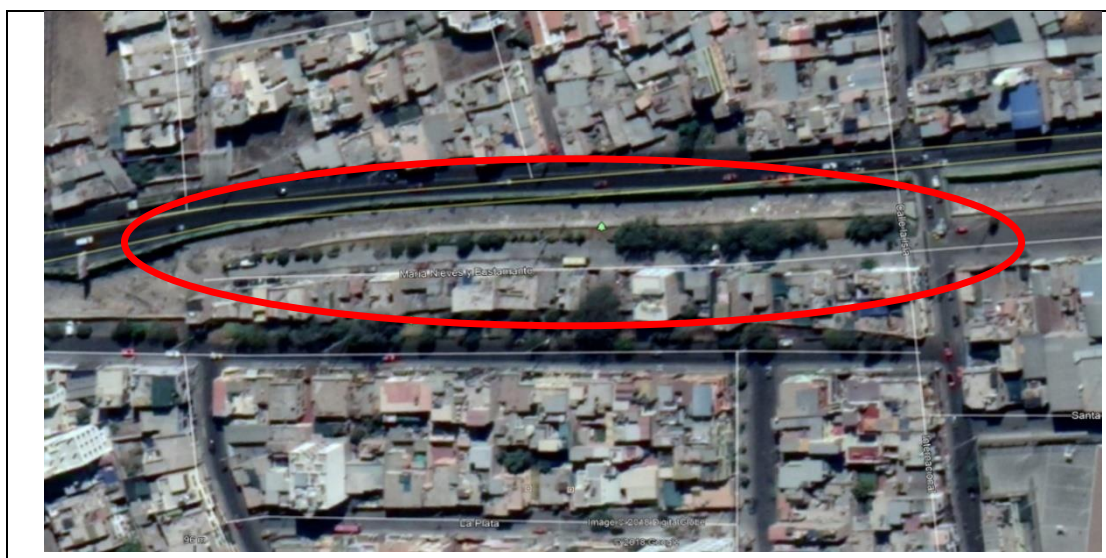
V. CROQUIS DE UBICACIÓN E INSTALACIONES EN RIESGO

TIPO	N°	PROBABLES DAÑOS
PUENTE BADEN LA ISLA	1	Desborde de los aguas y flujos de lodos en las urbanizaciones cercanas, así como daños al puente, en sus cimientos y estructura superior del puente.

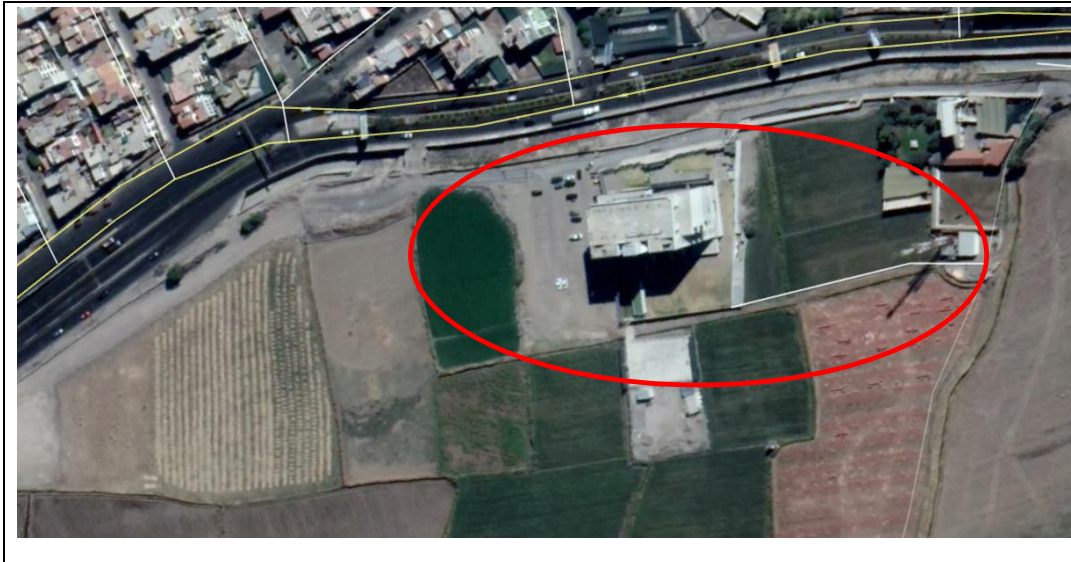
V.- CROQUIS DE LA INSTALACION E INFRAESTRUCTURA EN RIESGO

TIPO	N°	PROBABLES DAÑOS
INFRAESTRUCTURA EDUCATIVA PRIVADA DE NIVEL SUPERIOR:UNIVERSIDAD	1	INUNDACION DE LA UNIVERDIDAD Y DAÑO A LA INFRAESTRUCTURA POR SOCAVACION DE CIMIENTOS HASTA EL POSIBLE COLAPSO

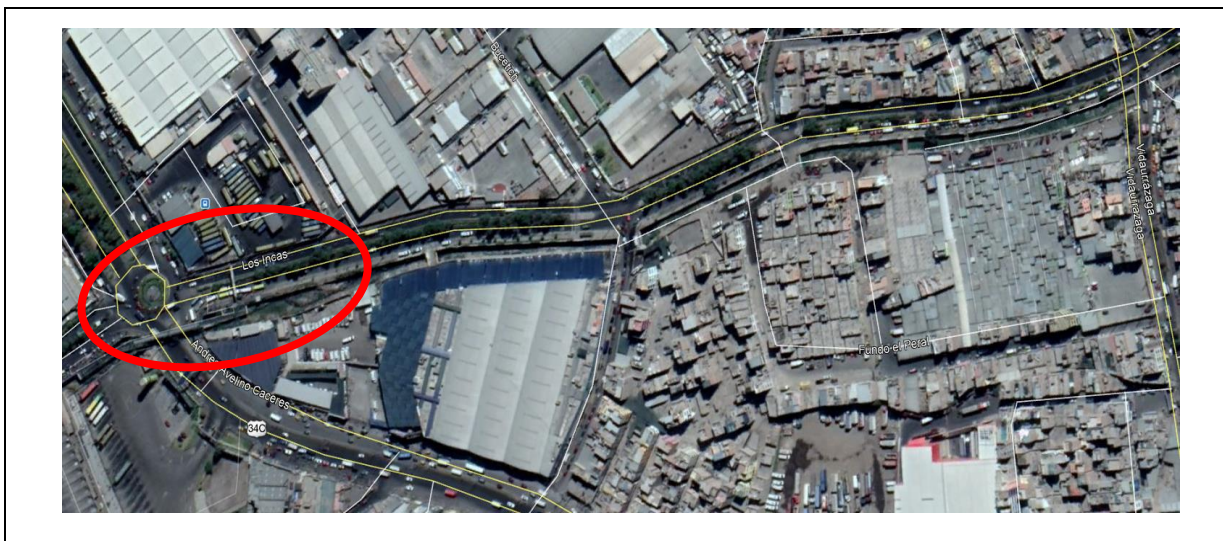
VI. CROQUIS DE UBICACIÓN E INSTACIONES EN RIESGO (ADJUNTAR)

TIPO	N°	PROBABLES DAÑOS
Puente Peatonal	1	Deterioro en el puente en su estructura superior e inferior

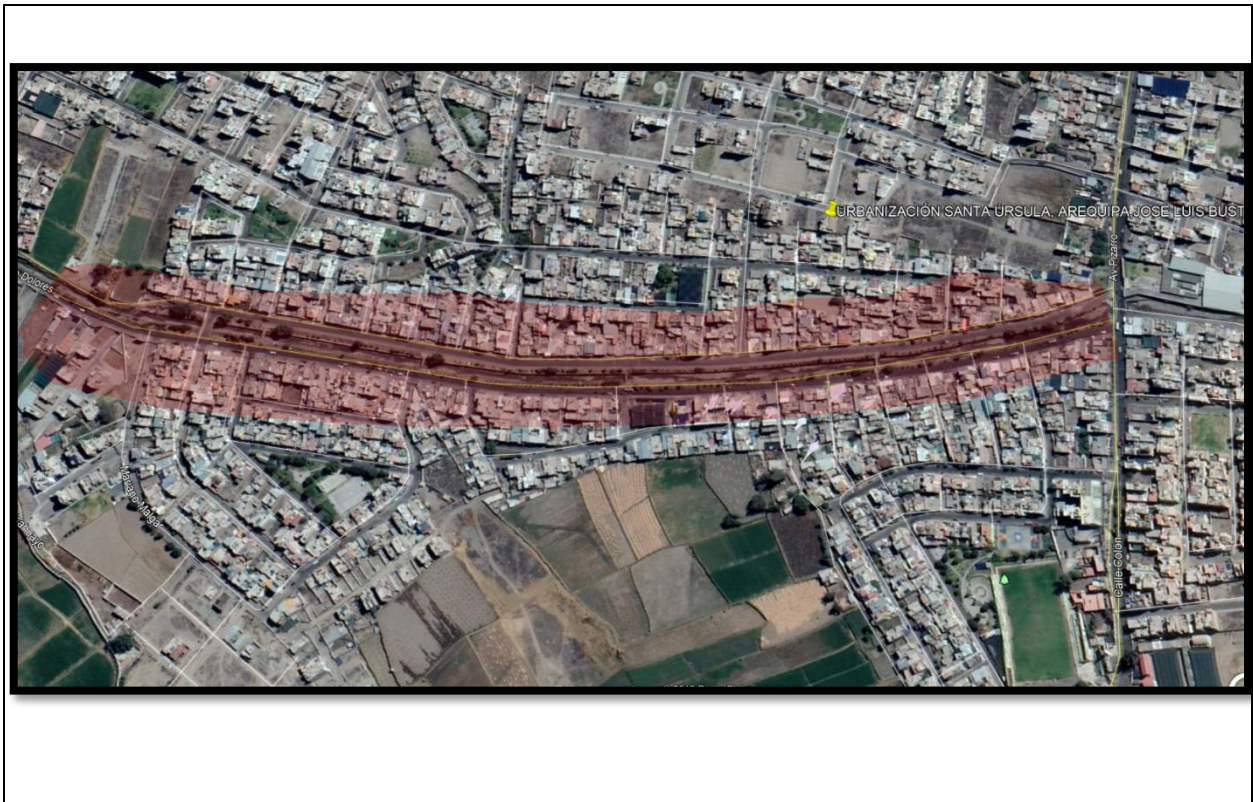
VI. CROQUIS DE UBICACIÓN E INSTACIONES EN RIESGO (ADJUNTAR)

TIPO	N°	PROBABLES DAÑOS
PUENTE PEATONAL 1	1	La altura reducida de la luz del Puente 10.15, Luz 4.30,, muro parapeto 0.80m
PUENTE PEATONAL 2	1	La altura reducida de la luz del Puente 9.41M, Luz 3.35, muro parapeto 1.00m. tablero metalico de la losa se encuentra desoldado
PUENTE PEATONAL 3	1	La altura reducida de la luz del Puente 8.00M, Luz 3.10,, muro parapeto 10.65m.inataciones eléctricas exteriores expuestas
PUENTE PEATONAL 4	1	La altura reducida de la luz del Puente 8.05M, Luz 3.70,, muro parapeto 0.70m instalaciones eléctricas exteriores expuestas
PUENTE VEHICULAR 5	1	La altura reducida de la luz del Puente 8.35M, Luz 3.50,, muro parapeto 0.60m

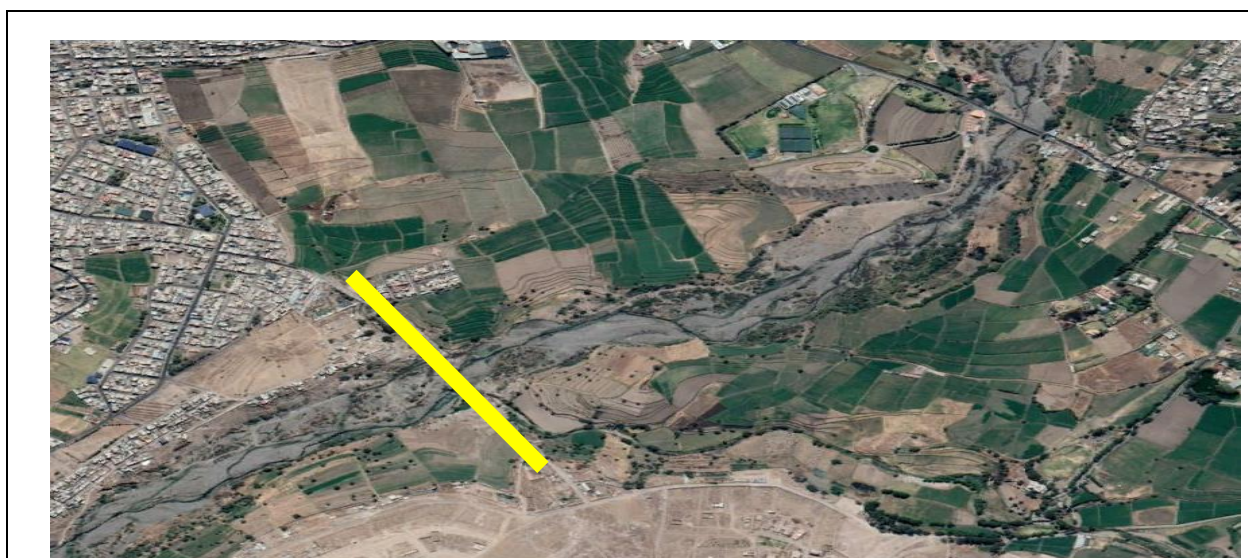
VI. CROQUIS DE UBICACIÓN E INSTACIONES EN RIESGO (ADJUNTAR)

TIPO	N°	PROBABLES DAÑOS
RED SUMINISTRO DE GAS		COLAPSO DE LA RED
